Avaliação da proteção de eixos cardan agrícola em campo

Assessment of agricultural power take-off (pto) drive shafts guards in field conditions

Applied Research & Agrotechnology v9 n2 may/aug. (2016)

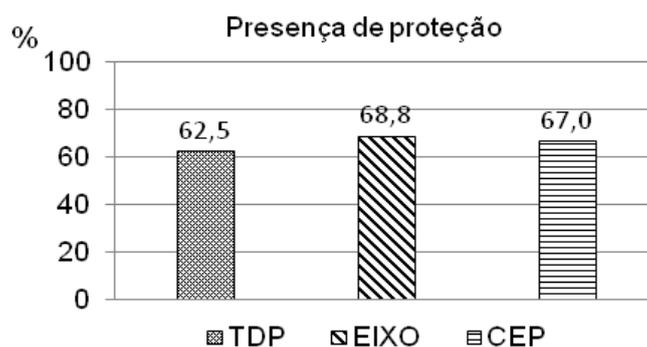
Figura 1. Presença de proteção em 112 eixos cardan, incluindo a tomada de potência do trator (TDP), o tubo do eixo cardan e a conexão de entrada de potência no implemento (CEP).

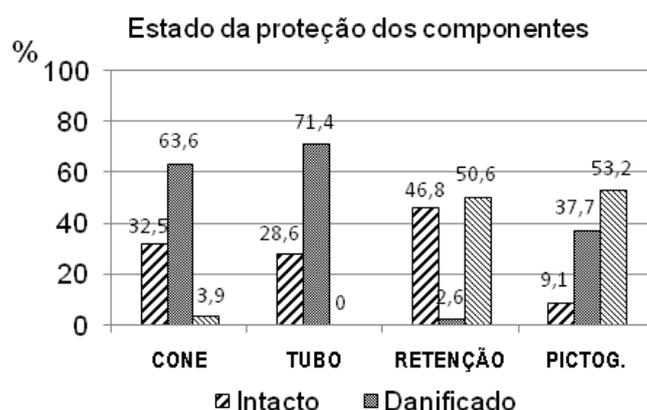
Dos componentes analisados, os cones e os

tubos foram os componentes que mais apresentaram danos (63,6 e 71,4%, respectivamente). Os danos mais comuns nos cones são trincas, cortes e amassamentos. Até mesmo amarração com arame ou corda e improvisação com vasilhame plástico (frasco de agrotóxico) foram encontrados para cobrir a caixa de transmissão da roçadora. Alguns tubos estavam incompletos, cortados, soltos sobre o eixo cardan. TINKER et al. (1992) identificaram como causas mais comuns de danos nos tubos, o contato deles com a estrutura das máquinas, como a barra de tração ou com os braços inferiores do sistema de engate de três pontos. No caso dos cones as causas apontadas por TINKER et al. (1992), - como atrito na proteção da TDP ou na proteção do eixo no lado do implemento, ou ainda por terem sido cortados para permitir a lubrificação das juntas universais - foram situações também encontradas no presente levantamento.

Figura 2. Estado dos componentes dos protetores de eixo cardan agrícola.

cones e tubos aponta para a péssima qualidade do material do protetor confirmada por alegações de usuários de que alguns protetores duram menos de seis meses e que isto não os estimula a substituí-los quando danificados. A não substituição dos protetores quando danificados também é mencionada por MONTEIRO (2011) e ATHANASIOV et al. (2006).

No caso dos dispositivos de retenção (correntinha) e dos pictogramas, a ausência (50,6 e 53,2 %, respectivamente) é a situação mais comum. Também foram encontradas improvisações feitas com arames ou cordas como substitutos do dispositivo de retenção. Exemplos como estes, chamados “gambiarras” são mencionados por MONTEIRO (2011) para operação com a tomada de potência. No levantamento feito por TINKER et al. (1992), apenas 40% das correntes de retenção ainda estavam no lugar.

Para melhorar a qualidade deste componente no Brasil ele deveria passar pela realização de ensaios de resistência e durabilidade. Entretanto, a ausência de laboratórios especializados, que possam prestar auxílio aos fabricantes interessados, dificulta ação neste sentido. Particularmente, devido à incidência da radiação solar ser abundante no território brasileiro, atenção especial deveria ser dada ao material plástico
