# Impactos ambientais no entorno da sanga “Lagoão do Ouro” – bairro Camobi, Santa Maria (RS)

## Environmental impacts in around the “Lagoão do Ouro” stream – Camobi neighborhood, Santa Maria (RS)

Foram levantados os problemas ambientais no entorno da Sanga Lagoão do Ouro, tributário urbano/rural do Rio Vacacaí-Mirim, em Santa Maria (RS). Com observações *in loco* em toda a área do entorno da sanga, cerca de dezoito hectares, enumeraram-se os problemas ambientais detectados e atribuíram-se pesos à sua dimensão de impacto, de acordo com a percentagem de deterioração ambiental detectada a campo. Os principais problemas na parte urbana foram: esgoto a céu aberto, com peso de degradação ambiental de 6,8; urbanização em áreas inadequadas (6,4), resíduo sólido urbano (RSU) espalhado (6,4), retirada da mata ciliar (6,2), falta de praças e parques (6,0), criação de animais (5,6), degradação de fragmentos de vegetação natural (5,4), má arborização de ruas (5,4), erosões marcantes (5,4), entre outros. Na parte rural, os problemas ambientais mais relevantes foram: baixa fertilidade do solo (9,4), erosão hídrica (9,1), retirada da mata ciliar (8,8),

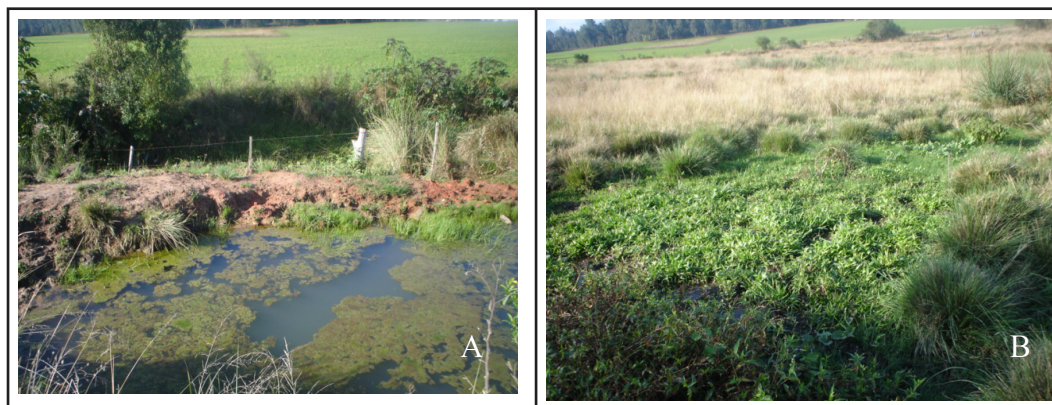
Observa-se, na margem esquerda, a presença de “lagos” de depósito de efluentes das residências. Também ocorre o lançamento do esgoto ao longo do terraço, dando origem a uma área de “banhado” com uma vegetação bem típica de locais úmidos com esgoto e elevados teores de material orgânico, como pode ser observado na figura 3. O lançamento

**Figura 3.** A) Construção de fossas irregulares na margem esquerda da Sanga Lagoão do Ouro. B) Área com “banhado” devido à presença de esgoto irregular. Santa Maria (RS) 10/2006.

do esgoto ao “ar livre”, sem o controle do tipo de embasamento geológico, pode ocasionar a poluição do aquífero, uma vez que a área do Arenito Passo das Tropas é uma área de recarga de aquíferos, devido ao descarte de resíduos domésticos e proliferação de organismos patogênicos na água.

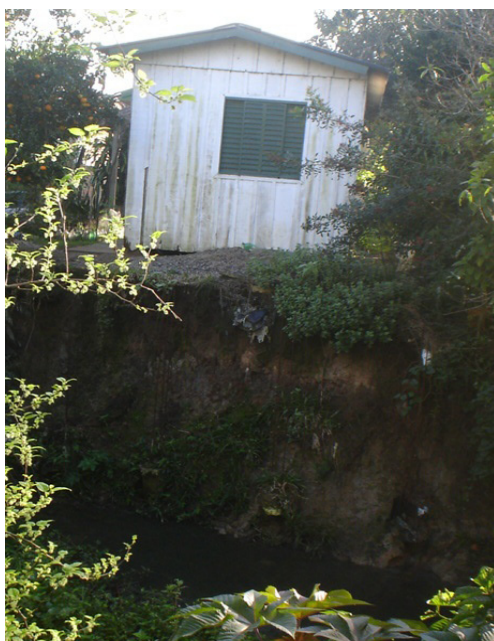
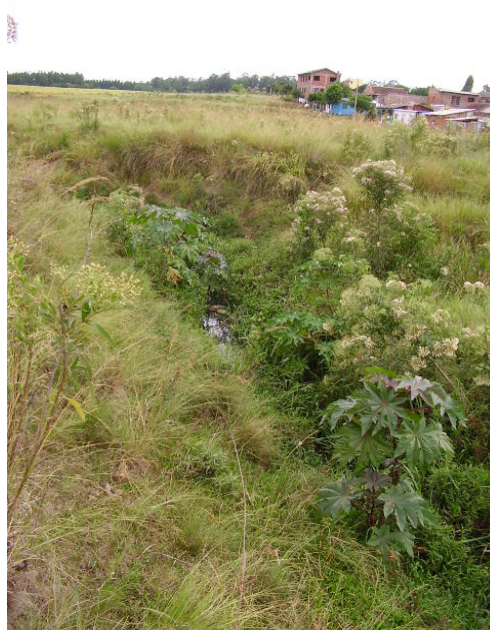
A ocupação, em área sob processo de invasão habitacional, que também ocorre na área, é desorganizada e localiza-se sobre a vertente, o que leva a um intenso processo erosivo e degradacional das margens da sanga. (Figura 4). Há a possibilidade de inundação das residências e riscos ligados aos processos erosivos nas margens da sanga que podem desencadear o desabamento das moradias situadas nesses locais, principalmente quando da ocorrência de sinistros climáticos.

A área ribeirinha à sanga é frágil e suscetível à erosão, quando submetida ao desmatamento para fins de ocupação, fica sujeita aos processos que podem culminar em solapamento das margens. Este aspecto pode ser observado na figura 3B, onde pode ser vista a ocorrência de erosão lateral. Manter a cobertura vegetal, nesses espaços, é contribuir para a manutenção do ecossistema, além de impedir os riscos à população local.

**Figura 4.** A) Casa na margem esquerda da sanga Lagoão do Ouro originando o problema de erosão nas margens; B) Erosão e assoreamento do leito da sanga causada pela falta de mata ciliar. Santa Maria (RS) 2006.

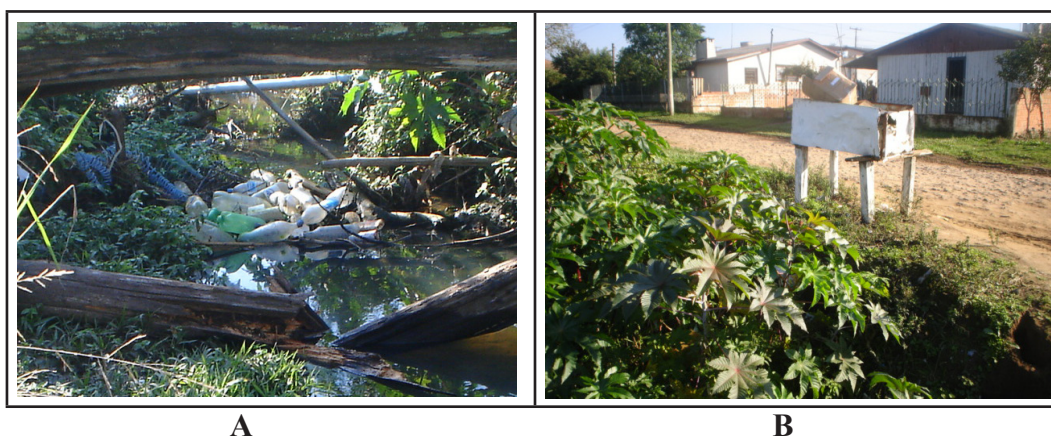
Quanto a esta problemática, observa-se na figura 5A, que há uma grande concentração de RSU nas margens e no leito da sanga, sendo este RSU de vários tipos, tais como refugio dos catadores, assentados na margem esquerda da sanga. O RSU ao longo do leito da sanga obstrui a drenagem e cria piores condições ambientais, pois facilita a ocorrência de inundações.

**Figura 5.** Exemplos de deposição de RSU e lixeiras inadequadas ao longo do leito e margens da Sanga Lagoão do Ouro. Santa Maria (RS) 10/2006.

Segundo Tucci (2002), o problema do RSU somente é minimizado com a adequada frequência da coleta e a educação da população, através da execução de programas de educação ambiental e também com a aplicação de multas pesadas. Na figura 5B, observa-se que, embora a área seja um assentamento irregular, a mesmo encontra-

se servida de coleta de resíduos sólidos. Porém, deve-se orientar a população quanto à implantação de suas lixeiras, o que deve ocorrer ao longo da via, mas na frente de suas residências e não ao longo das margens da sanga, onde deveria existir apenas a mata ciliar. Em outros pontos da margem da sanga, verifica-se a deposição de protetores de cabos da internet, na margem esquerda, nos fundos de residências de maior poder aquisitivo da Vila Santa Teresa, sugerindo que os programas e projetos que visem a melhorias ambientais da área de entorno da sanga devem contemplar também as pessoas de maior renda e não somente os menos favorecidos socialmente.
