# Morfopedologia e fragilidade ambiental nos setores de fundos de vale da área periurbana da cidade de Marechal Cândido Rondon - Paraná

## Morphopedology and environmental fragility in the valley bottom in the periurban area of Marechal Candido Rondon city - Parana

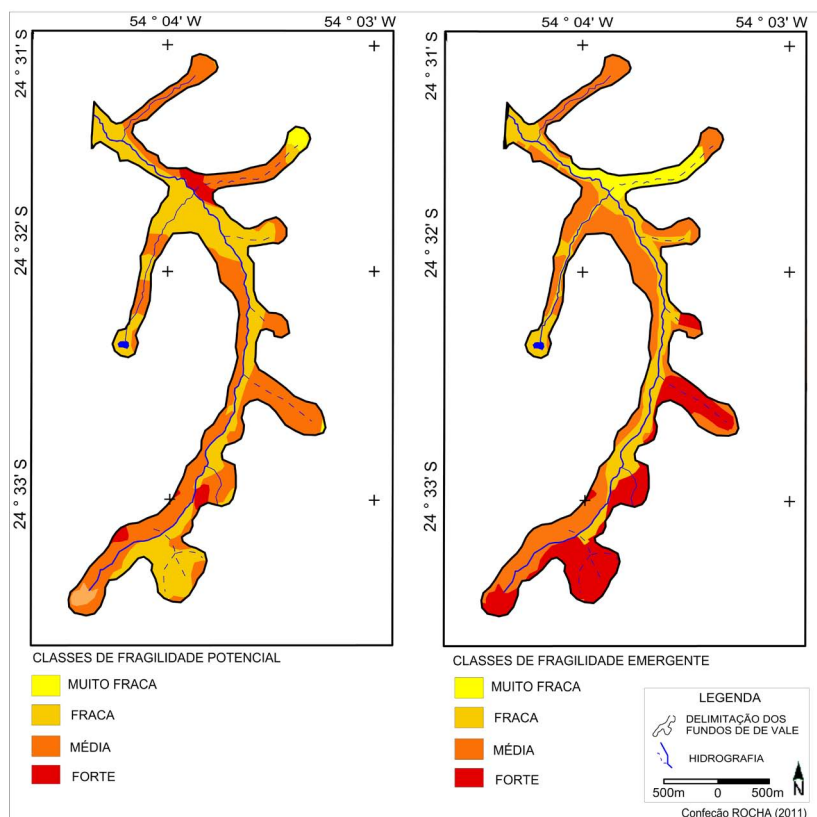
**Figura 6.** Fragilidade potencial e emergente dos setores de fundos de vale

No que se refere às fragilidades ambientais dos setores de fundos de vale, particularmente sobre a sua dinâmica morfopedológica e suas práticas de uso do solo, são verificadas diferentes realidades que evidenciam as áreas de muito fraca, fraca, média e forte fragilidade potencial e emergente (Figura 6), por meio das quais é possível compreender e discutir a dinâmica socioambiental dos setores de fundos de vale.

As áreas de maior estabilidade ambiental dos setores de fundos de vale foram essencialmente visualizadas nos locais, onde ocorrem declividades muito baixas (0 - 6%), com vertentes predominantemente aplainadas e cobertura pedológica composta por NITOSSOLOS.

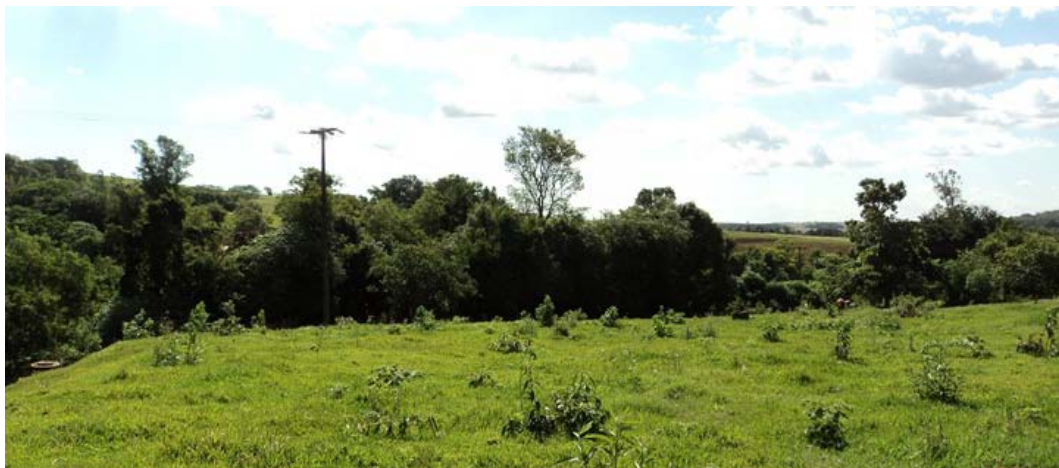
**Figura 7.** Fundo de vale ocupado por mata ciliar e pastagem

As áreas de pastagens, quando encontradas sobre vertentes predominantemente planas, com matas ciliares situadas a jusante, conforme se verifica no referido ambiente de estudo (Figura 7), contribuem para a preservação da dinâmica hidrológica do córrego. Essa contribuição, atribuída às pastagens, pode ocorrer no sentido de conter o impacto das águas concentradas no perímetro urbano, impedindo que ocorra a erosão e/ou a deposição de material no leito do córrego.

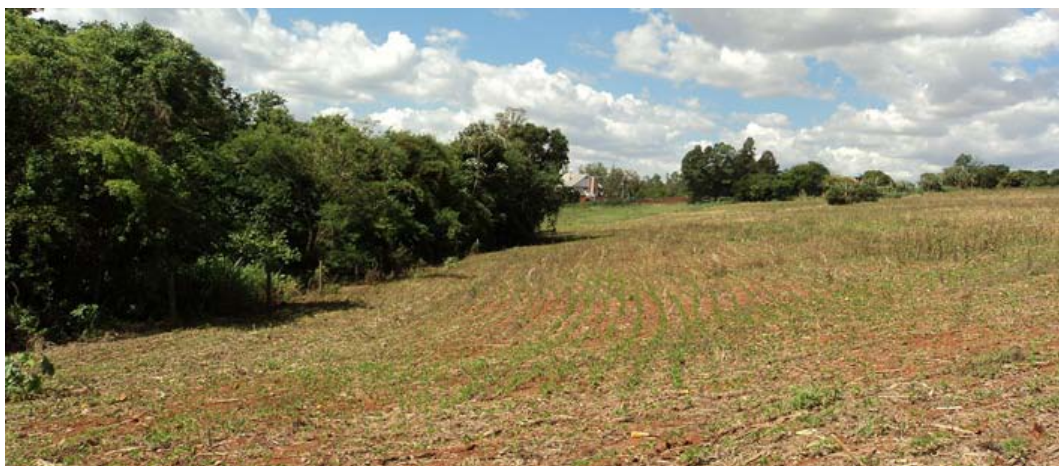
**Figura 8.** Fundo de vale ocupado por mata ciliar e cultivo de milho

Nesses locais, mesmo ocorrendo declividades menos acentuadas e solos de média estabilidade, a fragilidade emergente é considerada média, devido à proximidade das culturas temporárias aos córregos, onde naturalmente se evidenciam matas ciliares de 10 a 15 metros (Figura 8).

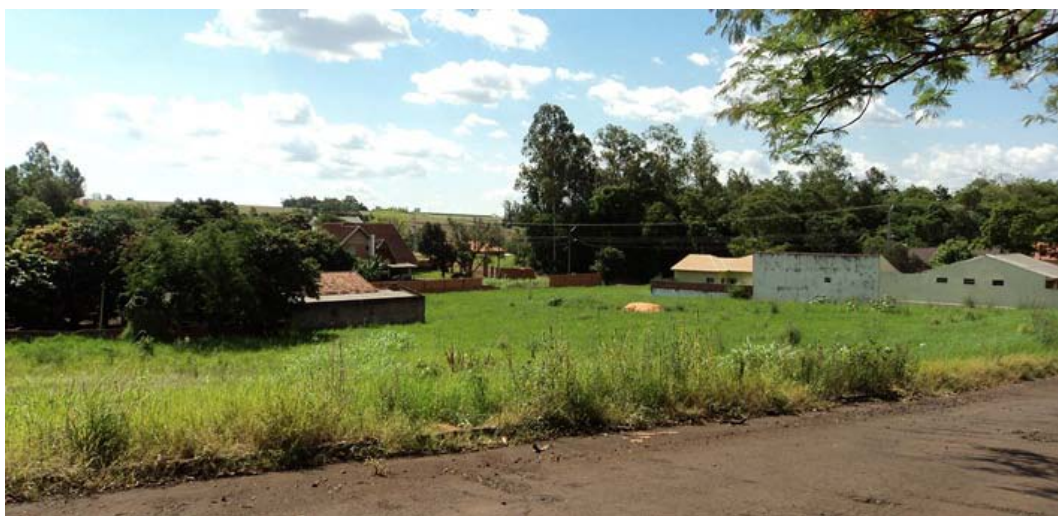
**Figura 10.** Detalhe das ocupações urbanas sobre as áreas de cabeceiras de drenagem

No que se refere às áreas urbanas consolidadas, observam-se irregularidades na ocupação da nascente do córrego Guavirá. Nesse segmento da vertente, os principais pontos de vertedouros de água foram drenados, e várias residências foram construídas sobre o sistema de drenagem. Além das irregularidades referentes à urbanização, verifica-se, ainda, que as matas ciliares encontram-se com larguras inferiores a 5 metros, o que deixa o córrego desprotegido e sujeito à degradação.

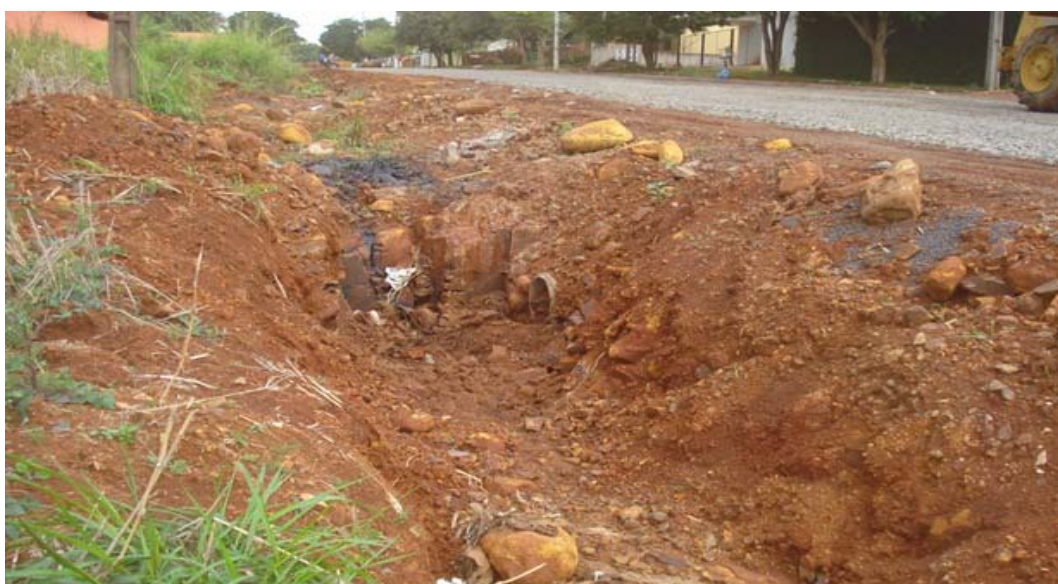
**Figura 11.** Processo erosivo linear situado nos setores de fundo de vale

A forte fragilidade ambiental encontrada nos setores de baixa vertente pode ser justificada por diversos motivos. A questão mais problemática ocorre em função do uso urbano consolidado, ou mesmo das práticas de expansão urbana que ocupam áreas de maior fragilidade, do ponto de vista da suscetibilidade à instalação de processos erosivos naturais e antrópicos.
