Aplicação do Protocolo de Avaliação Rápida de Rios (PAR) na bacia hidrográfica do rio Imbé - RJ

Application Protocol Rapid Assessment of Rivers (RAP) River Basin Imbé - RJ

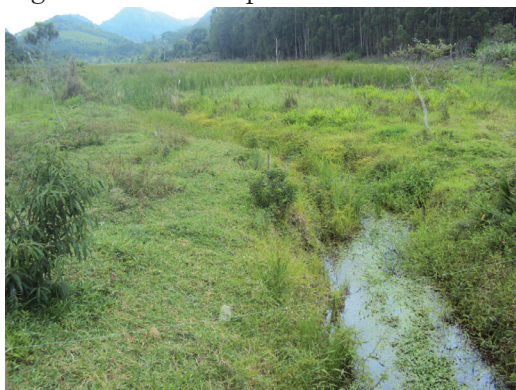
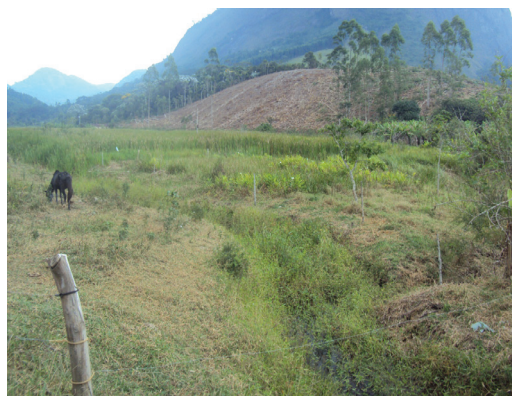
Figura 4 – Primeiro ponto de análise

nas margens, lâmina d'água abaixo do nível normal, *habitats* severamente modificados, mas principalmente, desmatamento acentuado. Quando observadas as imagens de novembro de 2013 e março de 2014 (Figura 4), é possível notar a degradação da área nesse intervalo de tempo. Isso ocorre devido ao desmatamento da área para plantação de eucalipto que periodicamente é extraído, modificando significativamente a paisagem.

Nota: A fotografia da esquerda foi tirada em 17 de novembro de 2013, e a fotografia da direita em 26 de março de 2014.

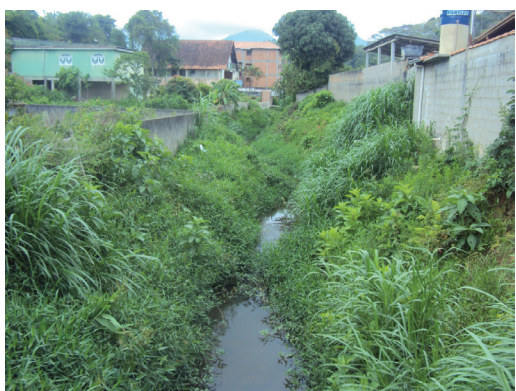
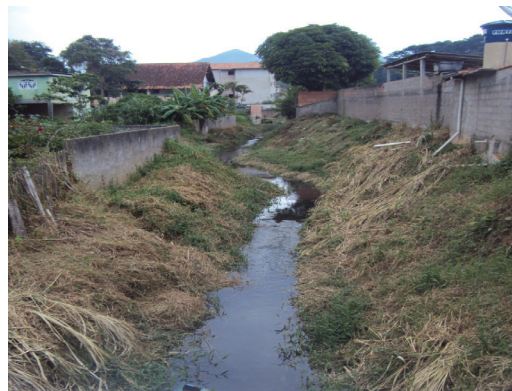
Figura 5 – Segundo ponto de análise

ocupações residenciais e comerciais, que influenciam diretamente na instabilidade das margens do rio, no odor desagradável da água e sedimentos do fundo, além de condicionar a formação de fundos mais lamosos por conta dos lançamentos dos esgotos. Outras características desse ponto de análise é a ausência de corredeiras, desenvolvendo lâminas d'água "lisas" com rara presença de corredeiras rasas. A vegetação é restrita devido à atividade

antrópica, sendo inexistente a presença da vegetação original. As margens são severamente modificadas pelas construções residenciais, com elevado risco de erosão durante enchentes (Figura 5). Além disso, este trecho do rio Imbé sofre intervenções do hospital municipal localizado próximo ao rio, como por exemplo, o despejo de esgoto diretamente no rio.

Nota: A fotografia da esquerda foi tirada em 17 de novembro de 2013, e a fotografia da direita em 26 de março de 2014.

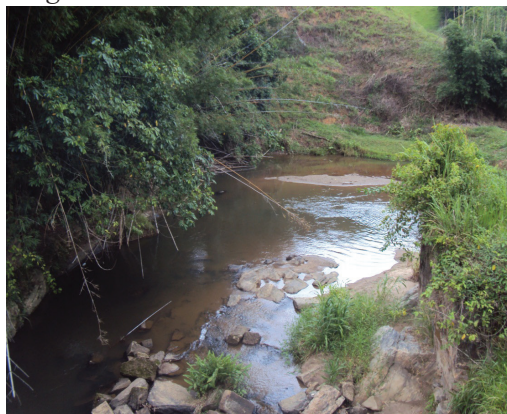
pode-se observar a alternância entre ocupações de campos de pastagem e vegetação mais desenvolvida ao longo das margens do rio Imbé, com baixas interferências antrópicas. A água, apesar de estar turva, não apresentou odor ou oleosidade. Os sedimentos de fundo, que também não apresentaram odor ou oleosidade, são compostos, principalmente, de fragmentos de rocha e areia. As corredeiras são frequentes, os *habitats* diversificados, entretanto, nota-se a alteração de parte do canal devido à construção de uma ponte no local de análise. A mata ciliar nativa é reduzida

devido ao desmatamento para pastagem. Além disso, na margem direita desse trecho do rio, é possível observar o pisoteamento proveniente de bovinos e equinos, devido às áreas de pastagem (Figuras 6 e 7).

Figura 6 – Terceiro ponto de análise, presença de fragmentos de rocha no leito do rio, e erosão nas margens

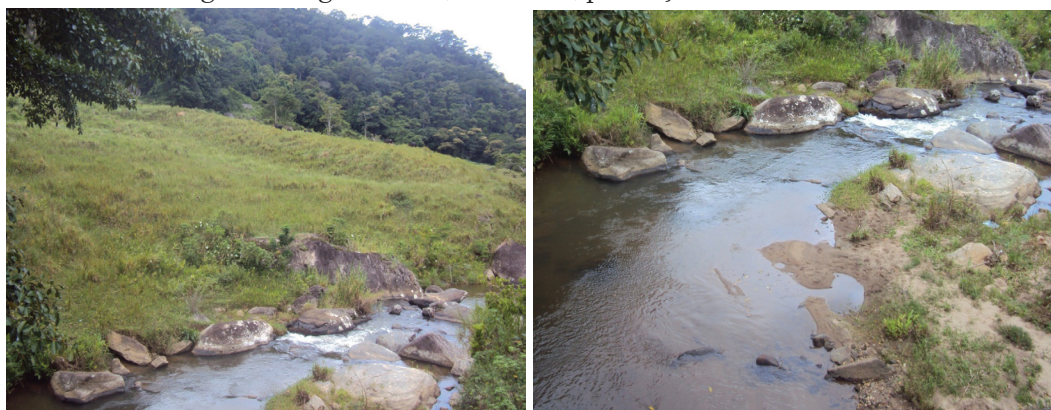
Figura 7 – Terceiro ponto de análise. À esquerda, a alternância entre pastagem e vegetação ao longo da margem do rio, e a direita, presença de assoreamento no rio.

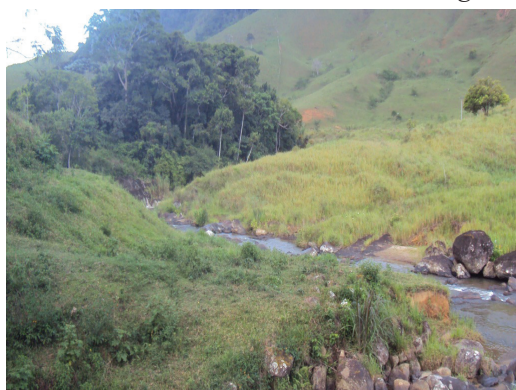
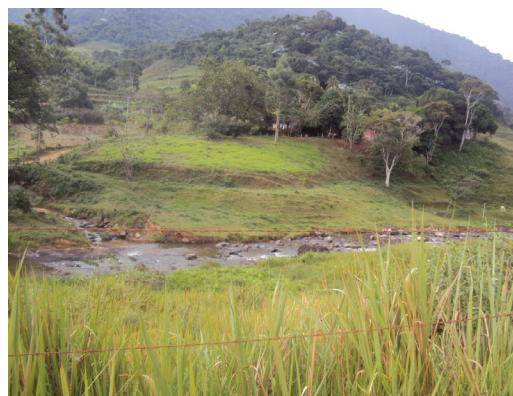
O quarto ponto de análise possui, predominantemente, ocupações de campo de pastagem ao longo das margens do rio, mas com pontos alternados de mata ciliar desmatada. Apresenta moderada interferência antrópica. A água, neste ponto, encontra-se transparente, com presença de corredeiras, e fluxo contínuo da água. O fundo é pedregoso

e com abundantes seixos, os *habitats* diversificados, e a mata ciliar é reduzida devido ao desmatamento para pastagem (Figura 8).

Figura 8 – Quarto ponto de análise. Alternância entre vegetação e pastagem, e abundância de seixos no leito e nas margens do rio

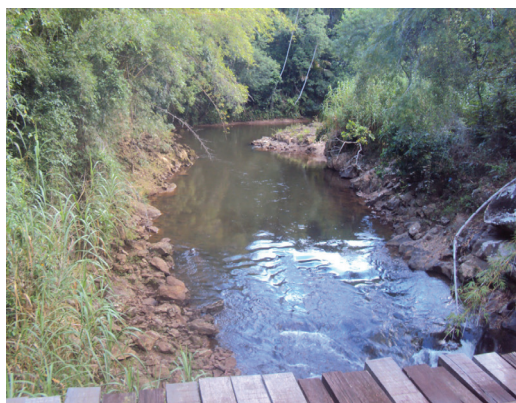
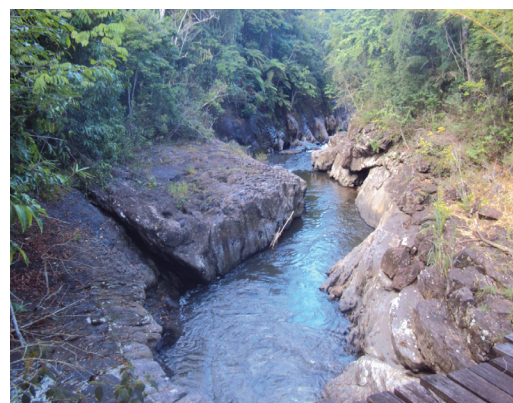
O quinto ponto de análise também está localizado no município de Santa Maria Madalena. Esse trecho do rio, em relação aos demais pontos examinados, foi considerado o mais conservado e próximo ao natural. A forte presença dos paredões rochosos e da mata ciliar preservam as características naturais das margens e leito do rio. A água nesse ponto é transparente, com abundância de seixos e o fundo pedregoso, além de apresentar corredeiras bem desenvolvidas, *habitats* diversificados, e mínima alteração antrópica (Figura 9).

Figura 9 – Quinto ponto de análise. Seguindo o fluxo natural do rio, à esquerda, foto antes da ponte encontrada no local, e a direita fotografia depois da ponte.

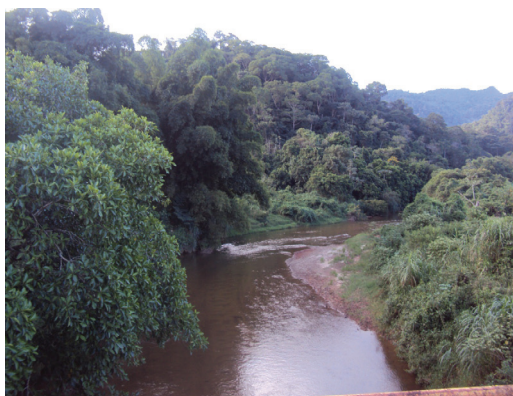
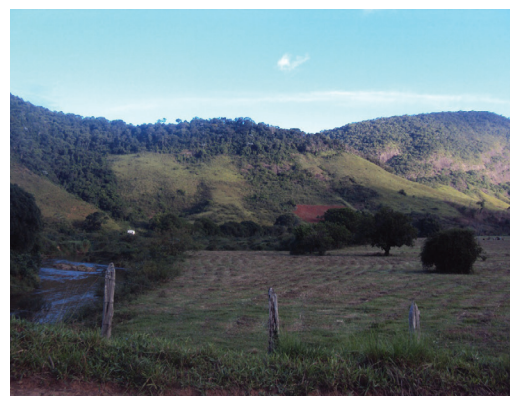
Por fim, o sexto ponto que também está situado em Santa Maria Madalena, encontra-se próximo ao quinto ponto de análise, mas apresenta características muito diversas, evidenciando a alteração da paisagem num curto intervalo espacial. Representa a transição entre as paisagens com vegetação (natural/secundária) e áreas de pastagem, com interferência moderada de ações antrópicas. A água encontra-se transparente, com o fundo do rio predominantemente arenoso, as margens moderadamente estáveis, e a lâmina d'água lisa com rápidos rasos. Nesse trecho, baseado no fluxo do rio, pode-se observar uma área conservada antes da ponte e uma área alterada após a ponte que se encontra no local (Figura 10).

Figura 10 – Sexto ponto de análise. Seguindo o fluxo natural do rio, à esquerda, foto de trecho conservado antes da ponte encontrada no local, e a direita trecho de pastagem depois da ponte.
