Diagnóstico ambiental e análise temporal do Córrego Bananal, município Gurupi, Tocantins.

Environmental diagnosis and thunderstorm Bananal stream analysis, municipality Gurupi, Tocantins.

Bárbara Suelma Souza Costa¹
Patrícia Aparecida de Souza²(*)
Rubens Ribeiro da Silva³

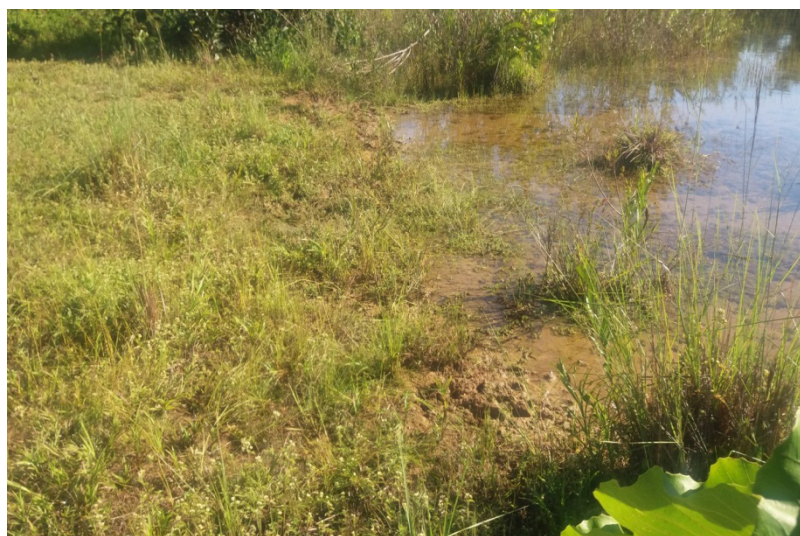
Após a classificação dos impactos observados às margens do Córrego Bananal, notou-se que a supressão da mata ciliar (Figura 02) foi considerada um impacto de ordem direta com valor negativo, dinâmica permanente, causando grandes danos ao ambiente, mesmo após cessada a ação em curto prazo de tempo, sendo de plástica reversível em um espaço regional (Tabela 03).

Figura 02 - Mata ciliar suprimida na margem do Córrego Bananal na Fazenda Carolina 1 e 2.

As medidas mitigadoras propostas foram: a elaboração de um Plano de Recuperação de Áreas Degradadas (PRAD), a retirada da vegetação exótica, o isolamento de toda área ao redor da represa e o plantio de espécies nativas.

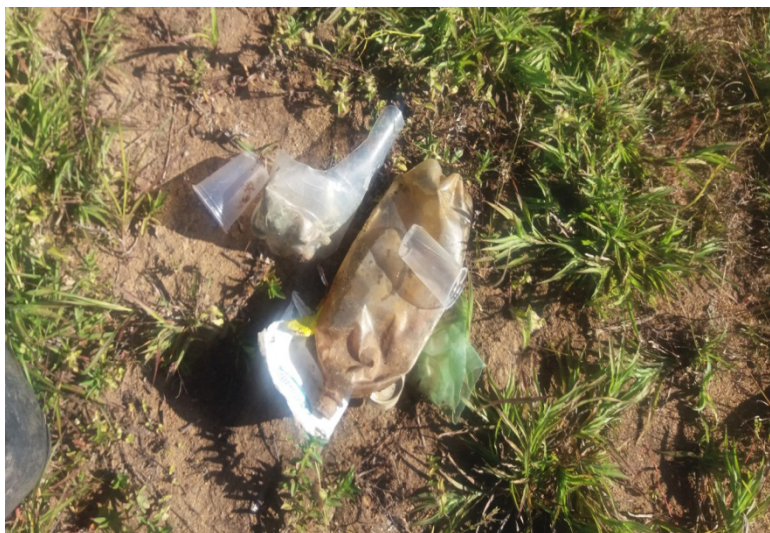
A deposição de resíduos sólidos no Córrego Bananal (Figura 03) foi considerada um impacto ambiental de ordem indireta, valor negativo, de dinâmica permanente e em curto prazo. Observaram-se os impactos gerados, sendo a plástica reversível cujos efeitos se fazem sentir nos arredores do ambiente, ocorridos num espaço local (Tabela 03).

Figura 03 - Deposição inadequada de resíduos sólidos observados as margens do Córrego Bananal na Fazenda Carolina 1 e 2

Notou-se, através da deposição dos resíduos sólidos (Figura 03), que existe a presença constante de pessoas no Córrego Bananal, contribuindo para o processo de degradação, seja por motivo de recreação e/ou pesca, fato evidenciado por estar bem próxima a cidade de Gurupi, TO.

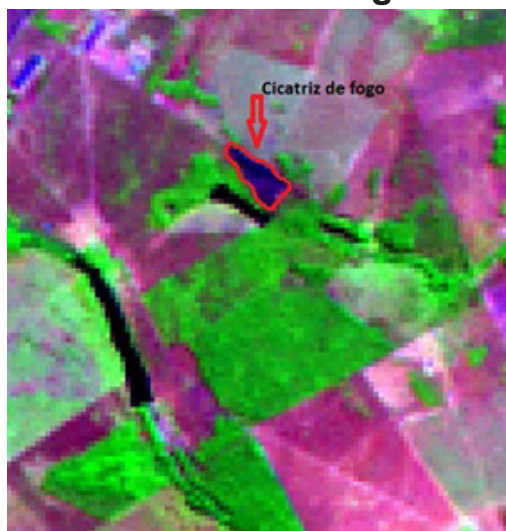
No ano de 2006, as Áreas de Preservação Permanente (APP) tiveram uma vasta supressão vegetal, fato percebido pelo aumento significativo da área do solo exposto. Fato ocorrido devido uma queimada ocasionada nesse período (Figura 06), deixando uma cicatriz de fogo, verificada na imagem datada no dia 09 de maio de 2006.

Figura 06: Mapa do Córrego Bananal – Fazenda Carolina 1 e 2 demonstrando a cicatriz de fogo no ano de 2006
