Impacto ambiental do uso das margens do Córrego Suçuapara, no município de Palmas-TO

Environmental impact of the use of the margins of Suçuapara Stream, in the municipality of Palmas-TO

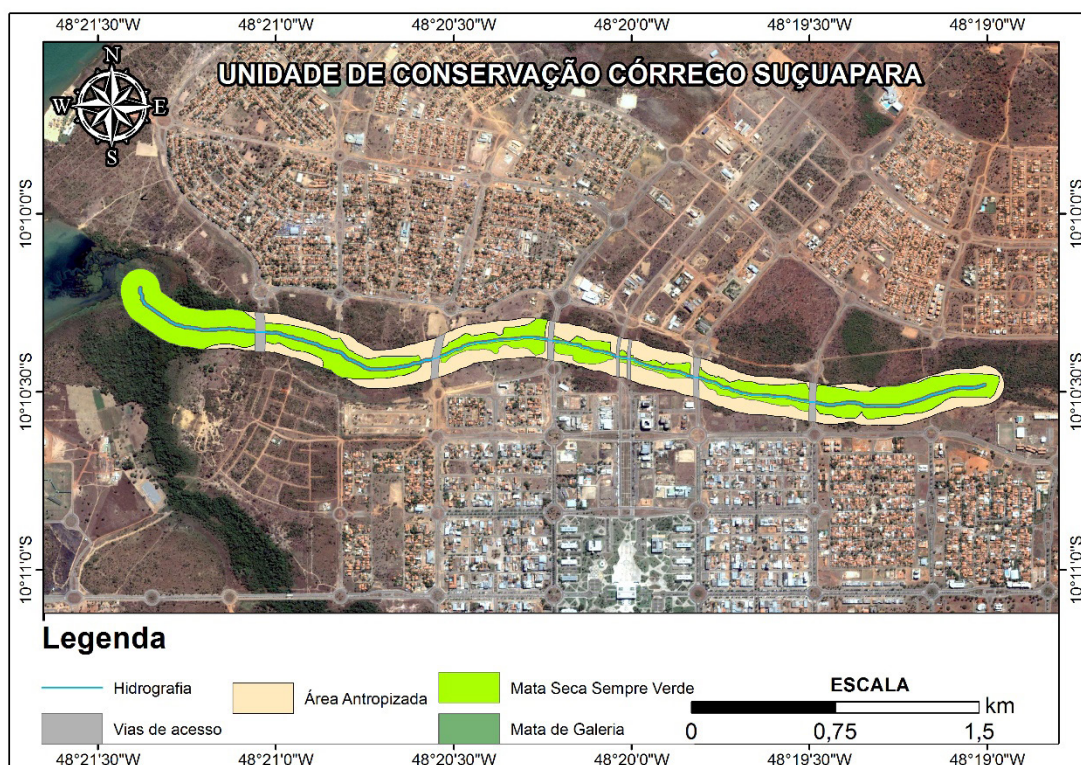
Figura 2 – Carta de uso e cobertura do solo entorno ao Córrego Suçuapara no ano 2007.

Realizada a caracterização do uso e ocupação do solo no ano de 2007, é possível identificar as formações fitofisionômicas presentes na Unidade de Conservação do Córrego Suçuapara, unidade de proteção criada a partir da Lei Municipal Complementar n.º 155/2007 (PALMAS, 2007). A formação de “Mata Seca Sempre Verde” representa mais da metade de toda vegetação na extensão do manancial com 58,07%, seguido pela “Área Antropizada” com 29,66%.

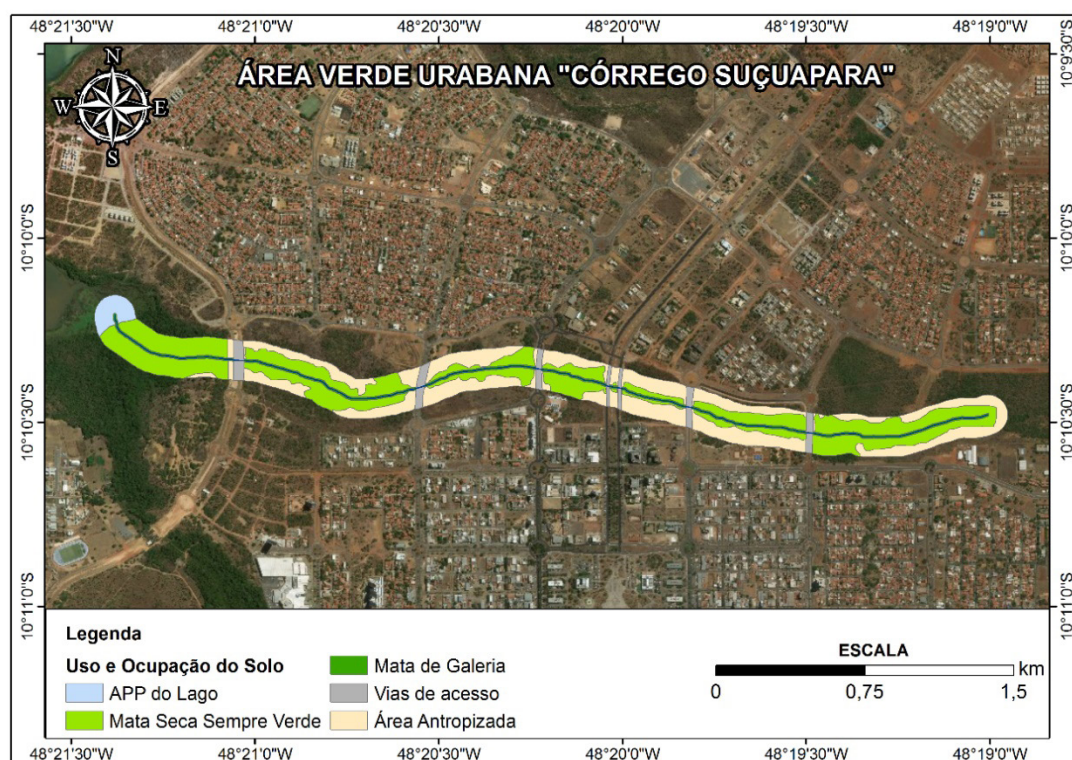
Com base no ano de 2018, são significativas as mudanças na cobertura da maior parte dos pontos, em comparação ao ano de 2007, entre as formações florestais de Mata Seca Sempre Verde, para as formações de “Áreas Antropizadas”, áreas onde a constante urbanização ameaça os recursos naturais.

No ano de 2018, no que diz respeito à cobertura vegetal, nota-se a contínua predominância no entorno do córrego, a fitofisionomia “Mata Seca Sempre Verde”, correspondendo a 46,69% da

Figura 3 – Carta de uso e cobertura do solo entorno ao Córrego Sussuapara, ano referência 2018.

área de estudo, uma redução de 11,38% em relação ao ano de 2007, o que já era esperado tendo em vista a abrangência da análise e da crescente urbanização da região do córrego.

No alto curso do córrego, é notória a presença áreas antropizadas isoladas, onde a vegetação suprimida está em estágio de regeneração. Isto serve de alerta para impactos que podem ocorrer oriundos da gestão inadequada do entorno do Córrego Suçuapara, tais como a destinação inadequada de resíduos e efluentes domésticos ou eventual supressão vegetal para diversos fins do terreno.

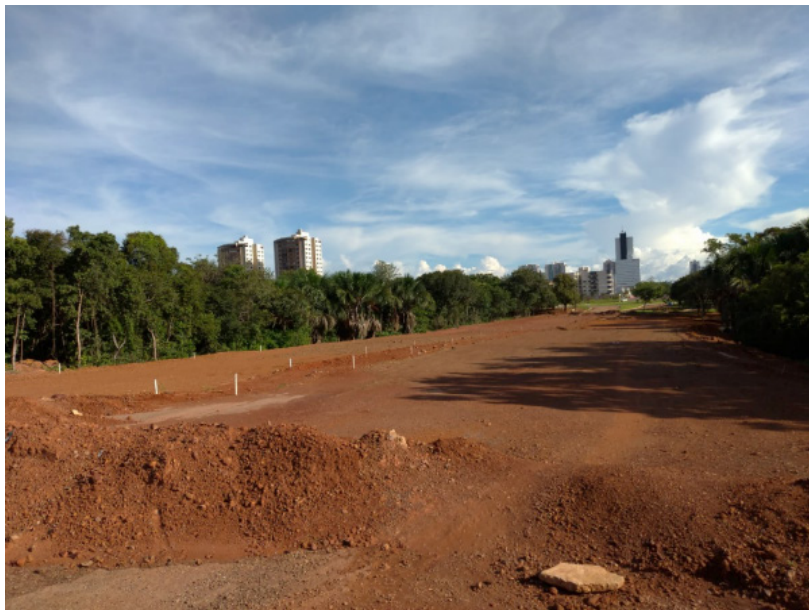
Com o auxílio das ferramentas de imagem e visita “in loco”, foi permitido verificar que a supressão da vegetação nativa por fatores antrópicos foi o impacto mais evidente, classificada como de valor negativo e de ordem direta, a ação acarreta uma série de outros impactos.

A compactação do solo na área em estudo mostrou-se com dinâmica permanente, visto que o processo é oriundo das obras e pavimentação asfáltica de trechos que cortam o Córrego Sussuapara, também são considerados de plástica irreversível e de longo prazo. Além de apresentar valor negativo e ordem direta num espaço local (Quadro 1). Esse fator é responsável por colaborar com o aumento da ação da erosão nos taludes formados, assim como alteração na qualidade do solo e da água.

Figura 4 – Supressão vegetal e compactação do solo no Córrego Suçuapara no trecho da construção da ponte na Avenida NS-04.

Contudo, a APP do Córrego Suçuapara precisa-se de uma fiscalização mais vigente com o intuito de preservação das Áreas Verdes do Córrego, visto que o desenvolvimento é da Área Urbana, é necessário, que contenha o máximo de impactos negativos analisados neste trabalho. Os softwares SIG juntamente com a análise de matrizes de impactos, mostram métodos eficazes para análises qualitativas e quantitativas no monitoramento ambiental.

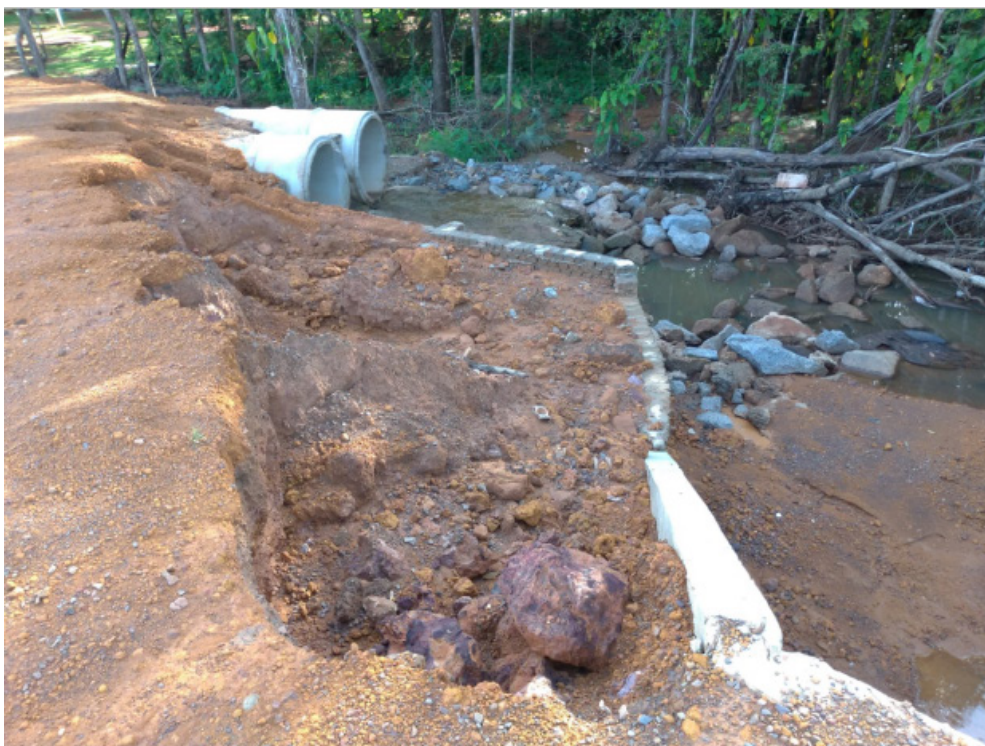
A supressão da vegetação natural e principalmente os impactos causados pela a movimentação de solo para realização de obras civis, como erosões, assoreamento e compactação do solo, foram os principais impactos quantificados e analisados durante a realização do trabalho.

Figura 5– Erosões e assoreamento causados pelo sistema de drenagem instalado sobre o Córrego Suçuapara no trecho da construção da ponte da Avenida NS-04.

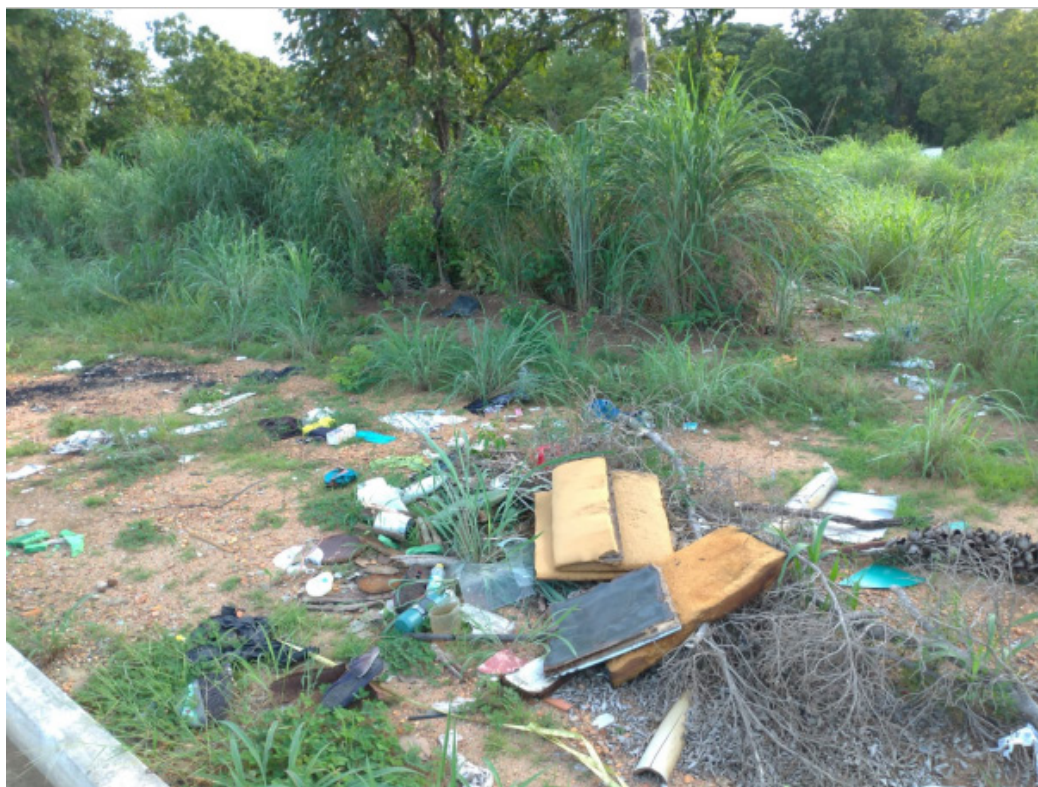
A disposição irregular de resíduos sólidos é um impacto de valor negativo e ordem direta, além de ter um caráter local podendo se estender a regional, de médio prazo, de dinâmica e plástica reversível. De acordo com Souza et al. (2015), a poluição representa um dos principais problemas para a maior parte dos recursos hídricos, podendo trazer consequências ambientais e econômicas de difícil reversibilidade.

Figura 6 – Disposição irregular de resíduos sólidos na região próxima à foz do córrego Suçuapara.
