Alterações na paisagem e as feições erosivas presentes na unidade do modelado de dissecação-dissecado em ravina-DR na Bacia do ribeirão Santa Gertrudes, Veríssimo – MG.

Alterations in the landscape caused by linear processes (ravines and gullies) in the DR-ravine dissecting-dissecting modeling unit in the Santa Gertrudes Basin, Veríssimo, MG.

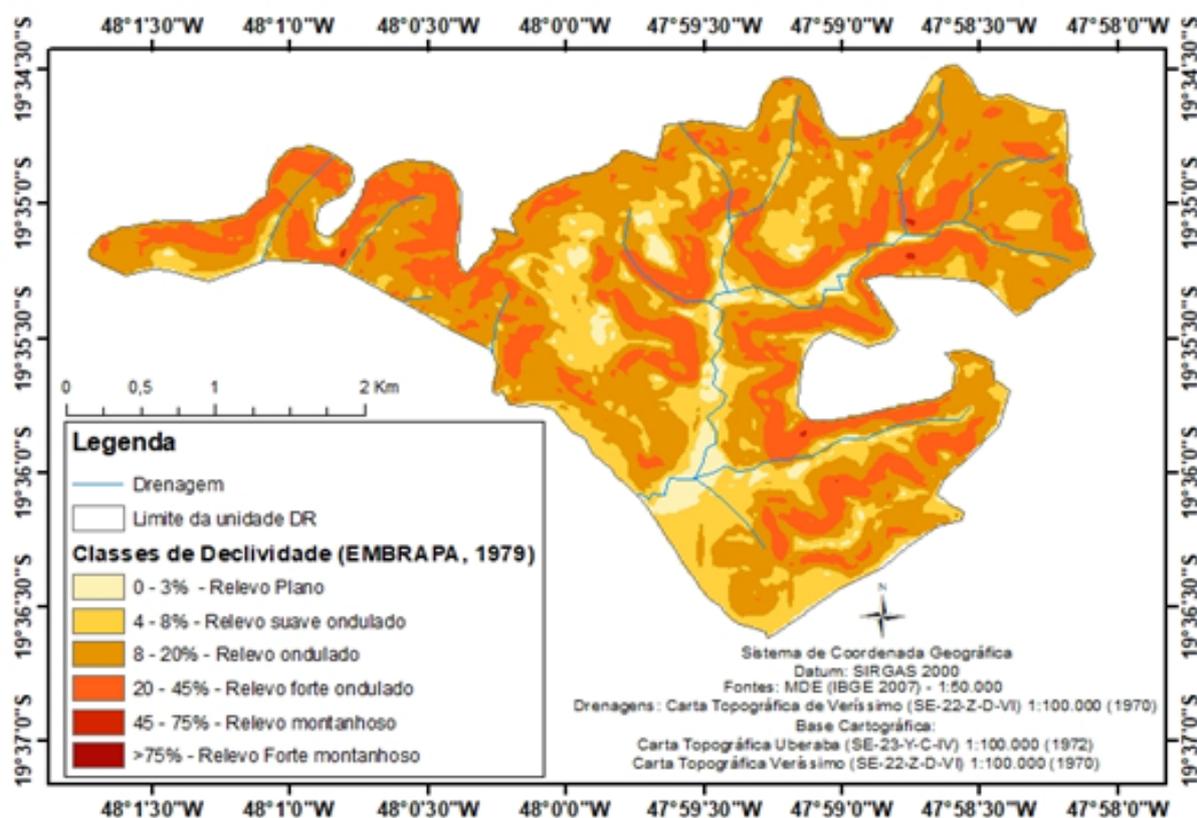
Figura 3 – Mapa de classes de declividade da unidade modelado

dissecado em ravina (dr)

A unidade dr (figura 3) apresentou formas convexas com declividade média de 14,28%. O valor médio da declividade foi obtido através do *layer properties > histogram > statistics* do arquivo *mde_reclass*. De acordo com a porcentagem resultante da análise, segundo Embrapa (1997), fica classificada a área como relevo ondulado (8 – 20% de declividade). Esses fatores morfológicos condizem com as características geométricas e valores anteriormente citados, evidenciando o fato de que quanto mais irregular a bacia, maior tende a ser o coeficiente de compacidade.

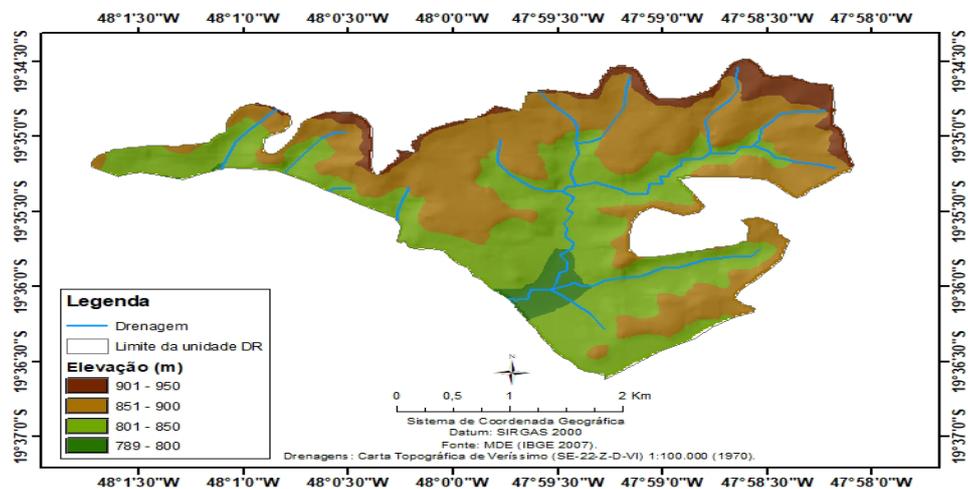
Figura 4 – Mapa de altimetria da unidade modelado dissecado em ravina (dr)

Unidade do modelado Dissecado em Ravina (DR) - Modelo Digital de Elevação (MDE)

A variação altimétrica entre a cota mais elevada (950m) e cota menos elevada (789m) foi de 161m, a relação entre esses valores apresenta altimetria média de 863,5m. e que influencia diretamente no padrão de drenagem existente na área (figura 4). Segundo Campos (2017), esse desnível topográfico associado às declividades elevadas, as fragilidades dos solos e aos volumes pluviométricos que recaem na região, potencializam os fluxos superficiais e sua capacidade de transporte de sedimentos, criando um ambiente favorável ao surgimento de sulcos, ravinas e voçorocas, conforme figura 5.

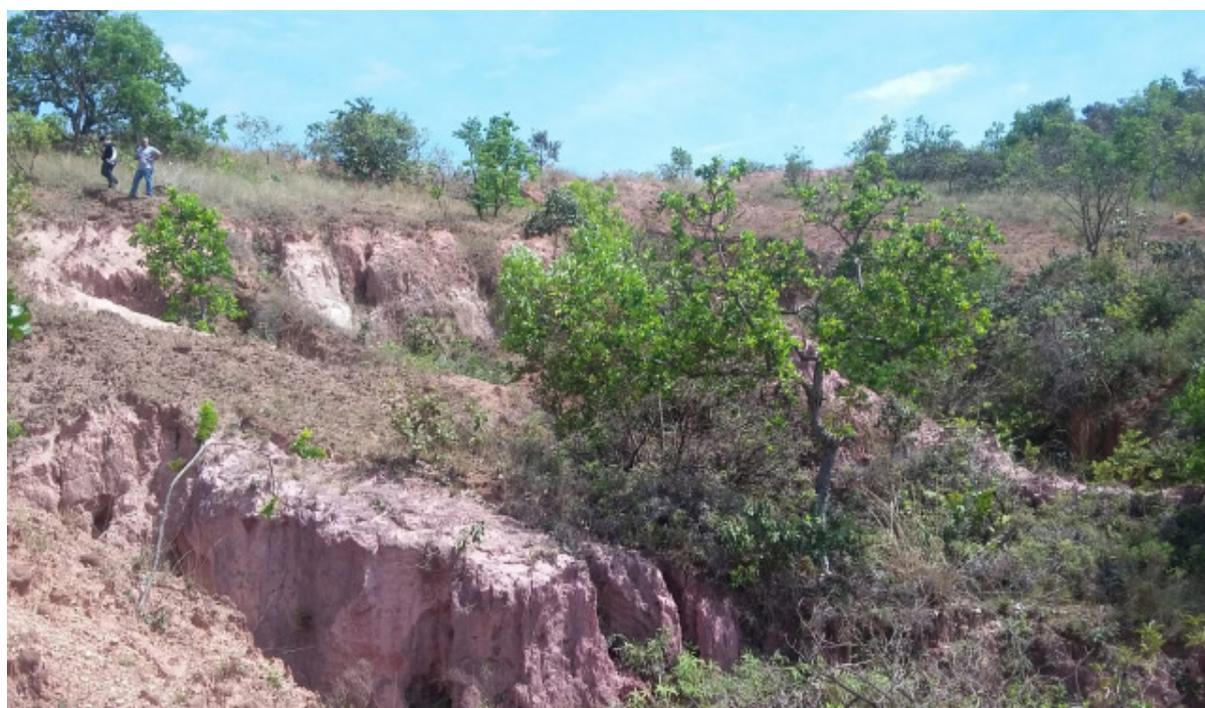
Figura 5 – Voçoroca

FONTE: Autores (2019). (coordenadas lat/long: 19°35'1.55"S / 48° 0'10.69"O)

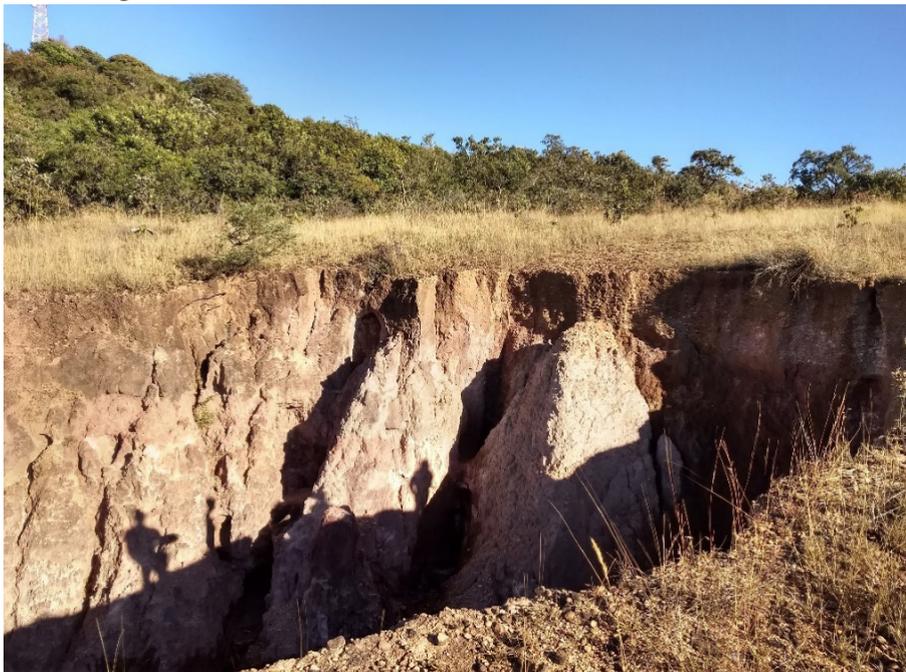
Figura 7 - Voçoroca

FONTE: Autores (2019). (coordenadas lat/long: 19°35'3.81"S / 48° 0'14.30"O). Presença de materiais grosseiros ao longo do perfil da voçoroca.

O predomínio de Argissolos Vermelhos Amarelos, com textura arenosa/media sendo muito friáveis e segundo Campos (2017) apresentam taxas de perda de solos elevadas se comparadas a tolerância de perdas para essa classe. Em estudos realizados por ARRAES, C. L. *et al* (2010) na microbacia do Córrego do Tejuco, no estado de São Paulo, com ocorrências de Argissolo Vermelho Amarelo eutrófico (PVAe), solo como esse apresenta alta susceptibilidade ao desenvolvimento de erosão laminar devido a seu comportamento marcante em relação ao gradiente textural, essa mudança textural, muitas vezes abrupta nesses solos, facilita uma rápida saturação dos horizontes superiores, favorecendo o fluxo paralelo ao caimento das encostas, portanto incrementando a erosão. A associação dessas características pedológicas, declividade do relevo na unidade e essa associação ao uso do solo pelas pastagens degradadas, resultam nas feições erosivas (ravinas/voçorocas) que ocorrem ao longo de toda a área, conforme espacialização na figura 6 e *in situ* na figura 7.

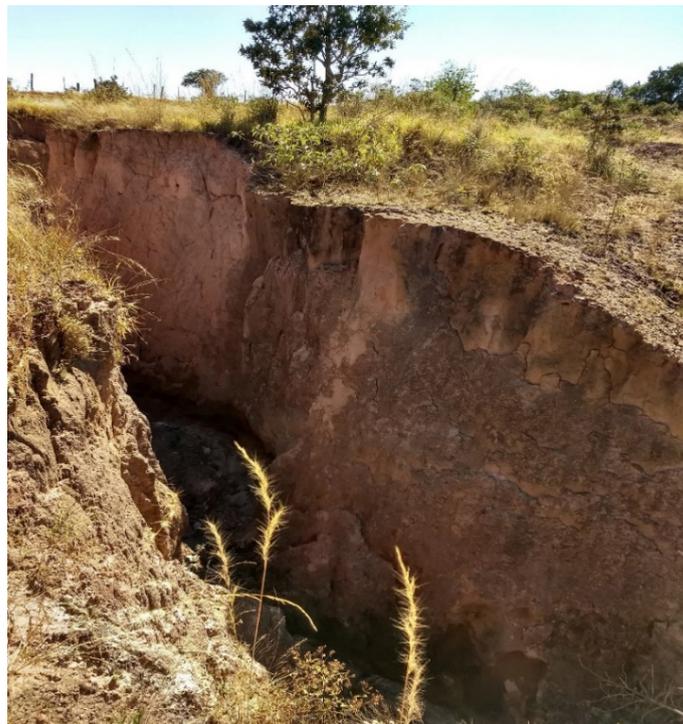
Figura 8 – Voçoroca

FONTE: Autores (2019). (coordenada lat/long: 19°34'34.16"S/ 47°59'15.13"O). Observa-se o depósito de materiais grosseiros oriundos dos processos erosivos ocasionados pelas ações da água juntamente com o fator relevo.

Nesse contexto, as ravinas podem evoluir pela ação erosiva linear do escoamento pluvial, na base e nas laterais das ravinas, fazendo aprofundar e, ao mesmo tempo, alargar essas formas erosivas, começando a ocorrer um verdadeiro colapso de material, tanto nas laterais, como na parte superior, em direção ao topo das voçorocas. Na área estudada, o material sedimentado está sendo transportado e depositado nas áreas mais baixas (figura 8).
