Ferramentas de geoprocessamento aplicadas à análise temporal da variação do tamanho das ilhas do Rio Paraná, na raia divisória São Paulo, Mato Grosso do Sul e Paraná¹

Este trabalho teve o objetivo de avaliar as mudanças de tamanho ocorridas nas ilhas do Rio Paraná, entre os anos de 1984 e 2001, utilizando-se de ferramentas de geoprocessamento. Os resultados permitiram observar que a maior parte das ilhas avaliadas apresentou variações importantes de tamanho ou de formato.

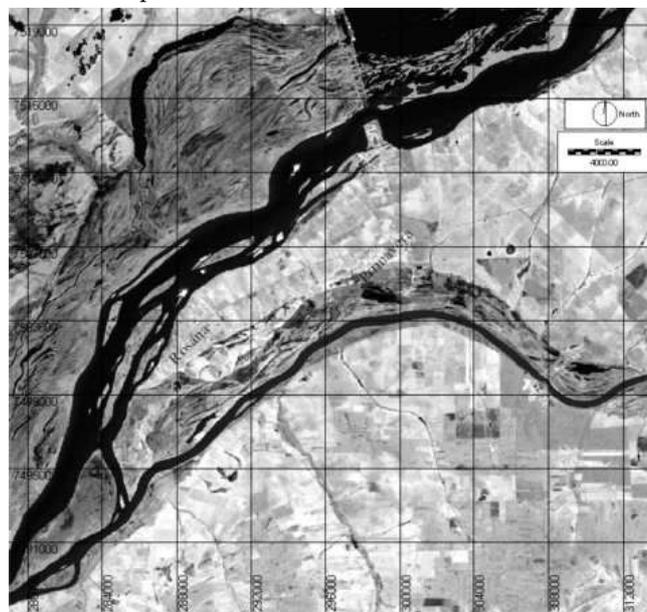
Figura 1. Composição falsa cor 5,4,3 da imagem do satélite Landsat 5 TM da área de estudo no ano de 1984, destacando os rios Paraná e Paranapanema e as áreas urbanas de Rosana e Primavera.

Na imagem de satélite de 1984 (Figura 1) pode-se observar o início do processo de construção da barragem do Reservatório Porto Primavera. Nela já podem ser notadas algumas modificações no leito do rio e no fluxo natural da água. O primeiro aspecto que chama a atenção é a diminuição da água nas várzeas do Mato Grosso do Sul, na região conhecida como Pantanalzinho, que teve modificações ambientais importantes no seu grau de umidade e inundação.

A figura 1 mostra a composição 5,4,3 da imagem do satélite Landsat 5 TM do ano de 1984 da área de estudo. Nela podem ser observados o Rio Paraná (de águas azuis escuras), ao Norte e Oeste, e o Rio Paranapanema no Centro Sul, com águas em tonalidades de azul mais claro.

Podemos observar na imagem o Distrito de Rosana (atual sede do município de mesmo nome) e o Núcleo Habitacional de Primavera, na época em construção pela CESP.

Pode-se observar também que à montante da represa, ainda são visíveis as ilhas existentes na área.

Se observarmos as ilhas à jusante da barragem, verificamos que elas já apresentavam na época importantes modificações relacionadas à sua cobertura vegetal, decorrentes da ocupação, que, já naquele período, implicava em atividades de agropecuária e, em menor escala, na instalação de moradias com casas de veraneio (denominadas regionalmente de ranchos).

Deve-se destacar ainda, que no Rio Paranapanema, ao Sul da imagem, havia a construção de outra barragem, a represa de Rosana.

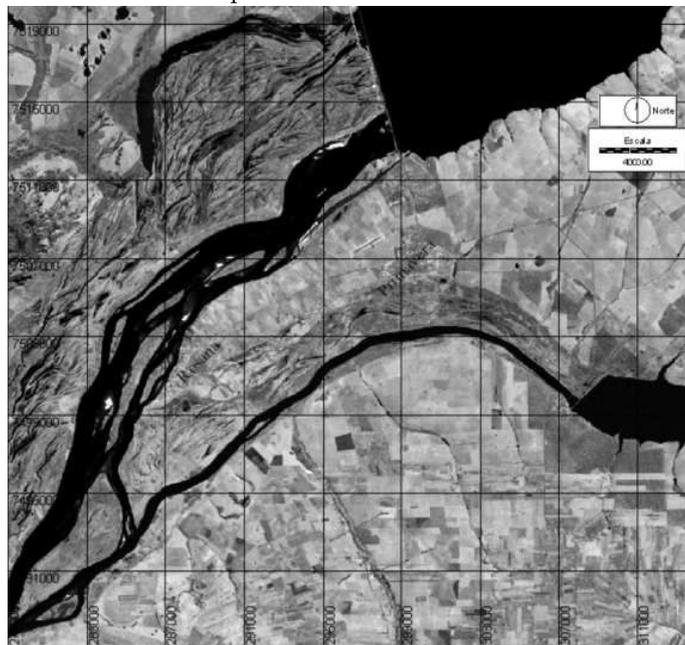
Figura 2. Composição falsa cor 5,4,3 da imagem do satélite Landsat 7 ETM da área de estudo no ano de 2001, destacando os rios Paraná e Paranapanema e as áreas urbanas de Rosana e Primavera.

A figura 2 mostra a área de estudo em 2001. Pode-se verificar que as duas represas já estavam concluídas, com seus reservatórios cheios. Nesta

figura, ao observarmos as ilhas existentes no leito do Rio Paraná, à jusante da represa, verificamos que ocorre uma variação bastante intensa em suas formas, tamanhos e ocupação.

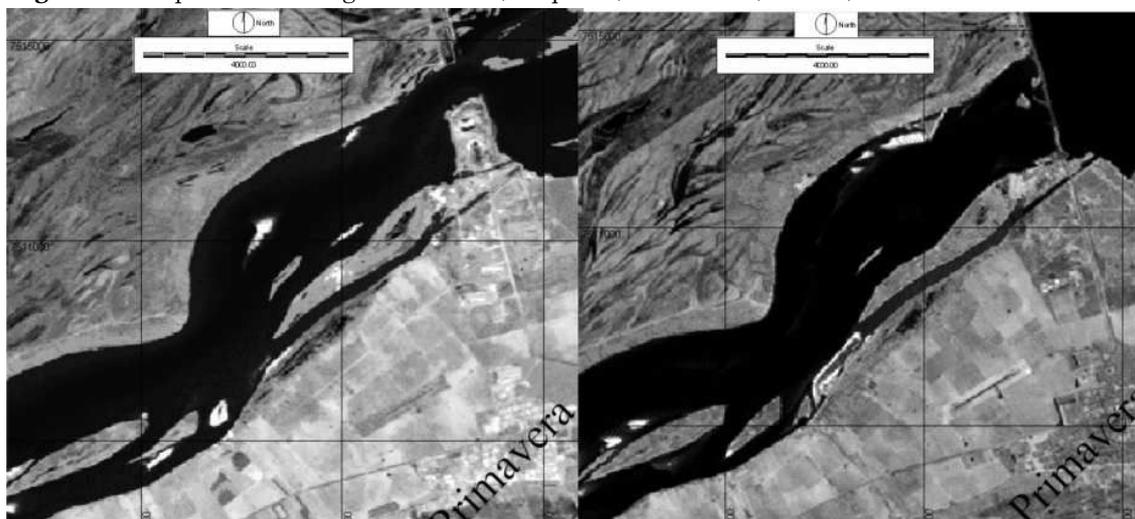
Figura 3. Área próxima à barragem em 1984 (à esquerda) e em 2001 (à direita).

Note-se na figura 3 o detalhe da construção da barragem na imagem de 1984 e a mesma já pronta em 2001. As ilhas foram enumeradas para facilitar a análise. As ilhas surgidas depois de 1984, presentes apenas na imagem da direita, de 2001, são identificadas com letras.

Pode-se observar que a ilha 1 teve um importante aumento de tamanho principalmente à jusante, fruto do acúmulo de sedimentos levados pela correnteza do rio, sobretudo durante o período de construção da represa. Este aumento foi da ordem de 12,8 hectares (ha) em 1984 para 35 ha em 2001. Na sua seqüência, à jusante, estão se formando mais duas ilhas (a e b), com área total de 9,8 há em 2001.

Deve-se atentar para o canal do rio desviado nessa direção, na imagem de 1984, durante a construção da barragem.

Já as ilhas 2 (24,7 ha) e 3 (7,9 ha) desapareceram muito provavelmente devido à erosão causada pelo grande volume de água direcionado a elas ao longo de quase duas décadas. Considere-se que antes da construção das barragens a ocorrência de enchentes

no período do verão era normal. No entanto, durante o período de construção da obra, o volume de água aumentado nas épocas de cheias e concentrado no canal foi, provavelmente, o fator determinante para o desaparecimento destas ilhas.

A ilha 4, por estar também no caminho das águas, teve uma diminuição significativa. Seu tamanho que em 1984 era de 17,3 ha reduziu-se para 7,12 ha em 2001. A figura 4 mostra fotografias atuais da margem da ilha. Note-se as árvores caídas na figura da esquerda e o sistema radicular completamente exposto da mangueira da figura da direita.

A ilha 5 manteve-se praticamente inalterada, pois entre ela e a margem do rio passa o canal da eclusa

do reservatório. No entanto, em sua jusante pode-se observar que houve a formação de uma nova ilha (c), com área de 45,7 há em 2001. Já a ilha 6, na seqüência da 5, teve alteração de forma e tamanho no período compreendido entre a tomada das duas imagens.

A ilha 7 perdeu parte de seu terreno a sudeste e teve um acúmulo de sedimentos a sudoeste, tendo, com isso, sofrido alteração na sua forma e tamanho.

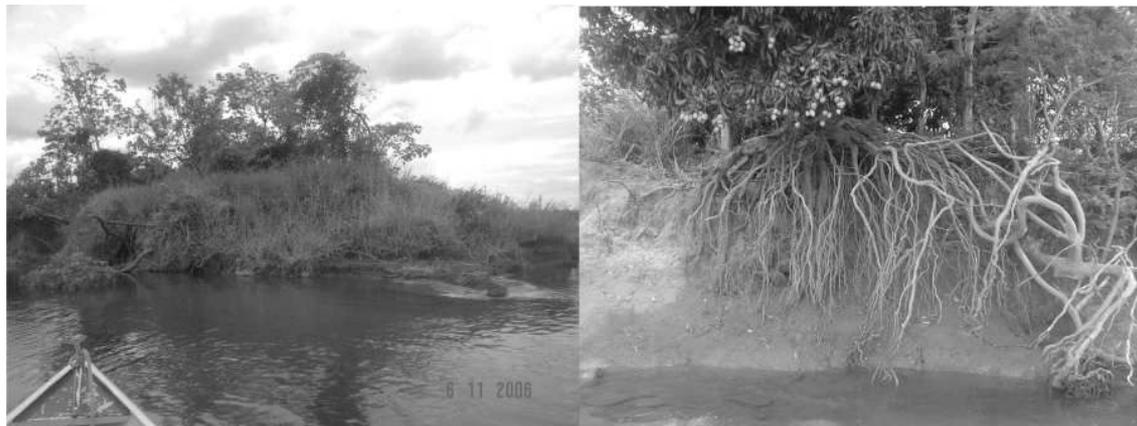
Figura 4. Fotografias da ilha 4 mostrando os impactos da erosão.

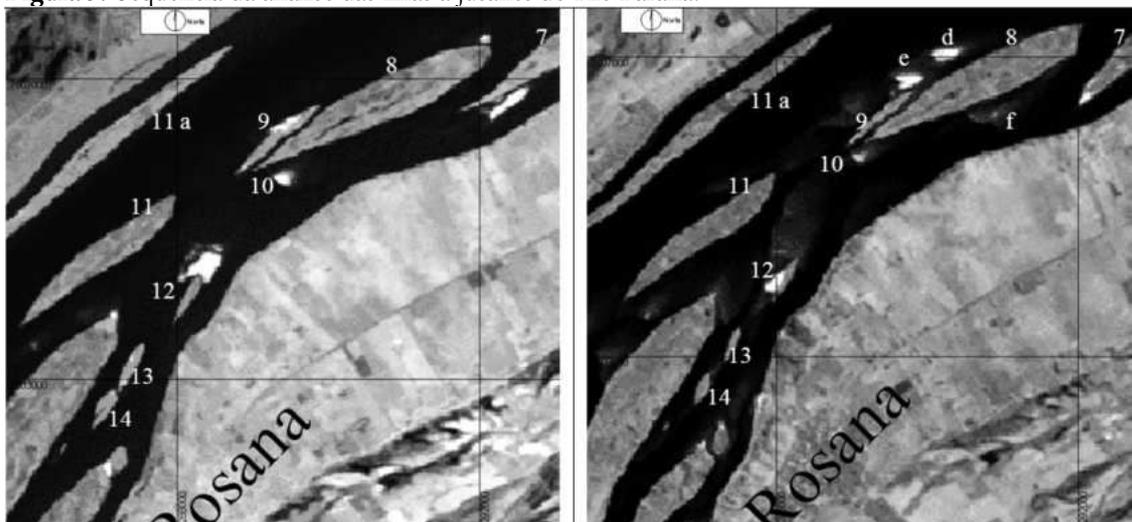
Figura 5. Seqüência da análise das ilhas a jusante do Rio Paraná.

e em 2001 ela havia sido reduzida para 136 ha. A figura 6 mostra à montante desta ilha, destacando o intenso processo de corrosão da sua cabeceira.

A ilha 9, em 1984, tinha uma área de 27,9 ha. Em 2001 ela havia sido reduzida para 12,8 ha, o que ratifica a intensa corrosão verificada nos trabalhos de campo e observada na imagem de satélite.

A ilha 10 apresentava área de 9,4 ha em 1984 e atualmente apresenta 3,1 ha. Ou seja, esta teve uma redução de quase 70% de sua área.

A ilha 11 manteve exatamente a mesma área nas duas épocas. A manutenção da cobertura vegetal original pode explicar porque ela não teve redução de área, devido à proteção contra a erosão dada pelas raízes da vegetação.

A figura 5 apresenta a seqüência das ilhas à jusante.

À montante da ilha 8, em 1984, havia uma pequena ilha com área de 2,94 ha que não é mais visível em 2001. Além disso, também à montante desta ilha, houve um intenso processo de corrosão, presente até os dias de hoje, o que tem feito a ilha diminuir de tamanho. Em 1984 a área da ilha era de 147,8 ha

Já a ilha 11a apresentou uma pequena redução de área. A ilha 12 teve importante modificação em sua forma e também em seu tamanho, passando de 26 ha em 1984 para 12,7 ha em 2001. Note-se que na imagem do ano de 2001 verifica-se, à montante desta ilha, uma retirada intensa do material superficial, mas ainda se identifica sua presença abaixo da linha d'água pela reflectância do solo coberto por pequena lâmina de água.

As ilhas 13 e 14, na imagem de 1984, são interligadas, somando uma área total de 18,7 ha. Em 2001 essa área havia sido dividida, restando 14,5 ha, totalmente separada em duas ilhas.

Deve-se destacar na figura 5, a presença de 3 novas ilhas em formação (letras d, e, f), o que está ocorrendo provavelmente pelo acúmulo de

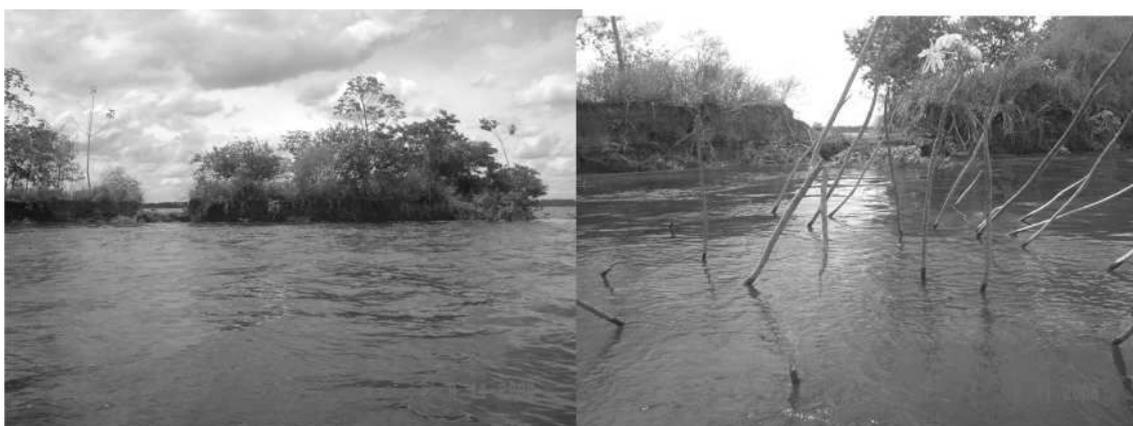
Figura 6. Processo de corrosão da ilha, no qual blocos de solo vão se soltando. Aqui, pode-se observar que ela está sendo dividida em duas. Na foto da direita vê-se uma embaúba derrubada pela erosão.

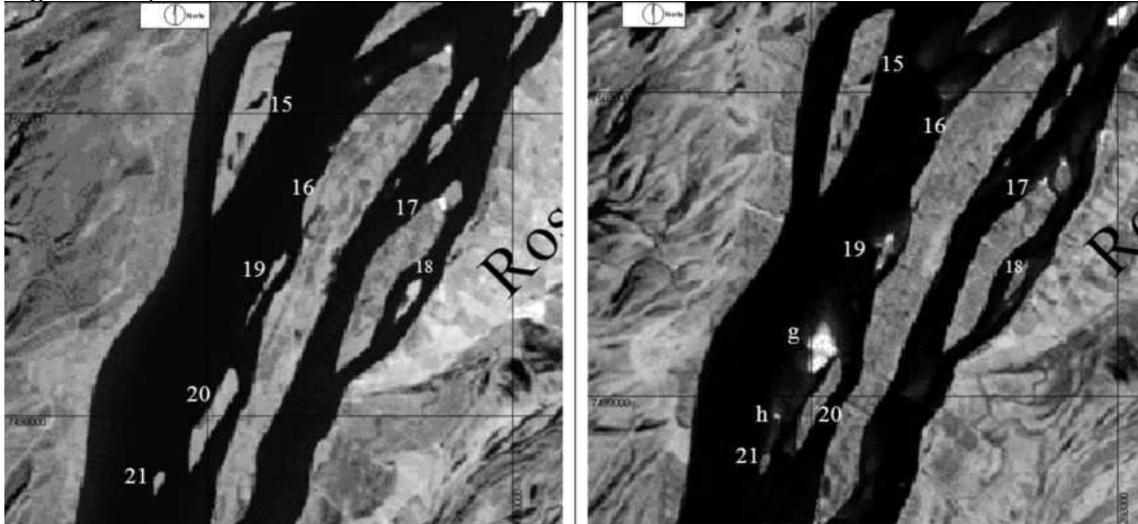
Figura 7. Seqüência da análise das ilhas.

Conforme pode ser observado na figura 7, a ilha 15 manteve-se praticamente com o mesmo tamanho e formato, tendo perdido uma pequena área entre as duas datas de tomada das imagens. A exemplo da ilha 11a, esta também está localizada na margem do Mato Grosso do Sul, em um ponto onde a correnteza é menos intensa.

A ilha 16 manteve-se com área superior a 420 ha nas duas imagens, o que demonstra, juntamente

A ilha 17, apesar de ter sofrido a abertura de um canal na sua porção à montante, manteve aproximadamente a mesma área. O que pode explicar este fato é o acúmulo de sedimentos na cabeceira da ilha, trazidos de outros pontos do rio e sobretudo de outras ilhas.

A ilha 18 teve uma diminuição de 1,4 ha em sua superfície. Já a ilha 19 manteve sua área. No entanto, nesta pode-se observar que houve alteração em sua forma, o que indica que o material foi retirado de alguns pontos e depositado em outros, na mesma ilha.

A ilha 20 apresentou redução de área de 1984 até 2001 (de 32,6 ha para 26,8 ha). A ilha 21 manteve a mesma área.

Na análise desta figura deve-se destacar que, a exemplo da figura 5, pode-se observar o processo de formação de novas ilhas (letras g e h), o que indica um intenso processo de assoreamento nas regiões onde a velocidade da água diminui.

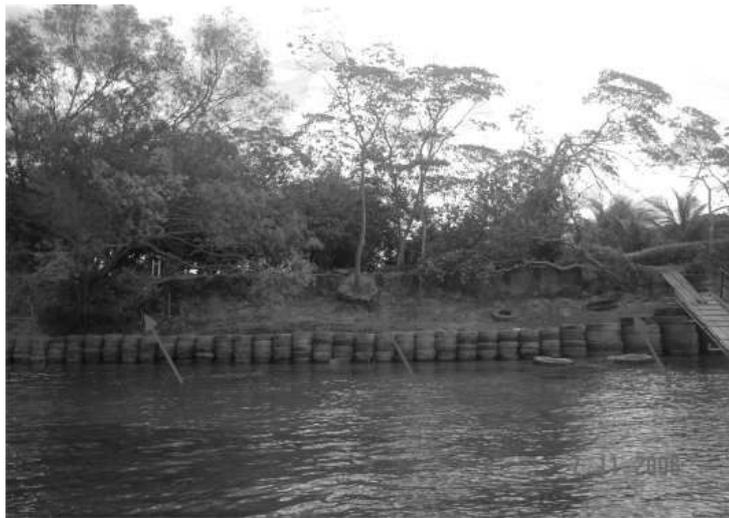
Figura 8. Proteção da ilha com pneus. As flechas destacam as árvores caindo juntamente com as porções do solo que as sustentam.

com as outras ilhas de maior porte cujo tamanho determina um menor risco de perda de solo com a correnteza. Este fato pode ser explicado também pela presença de vegetação de maior porte nestas áreas, o que confere maior resistência ao solo, suportado pelas raízes, à ação da água. No entanto, conforme pode-se observar na figura 8, atualmente esta ilha está sofrendo um processo de erosão intensificado. Observe-se também nesta figura que o proprietário da porção da ilha à montante está tentando protegê-la da erosão com o uso de pneus.

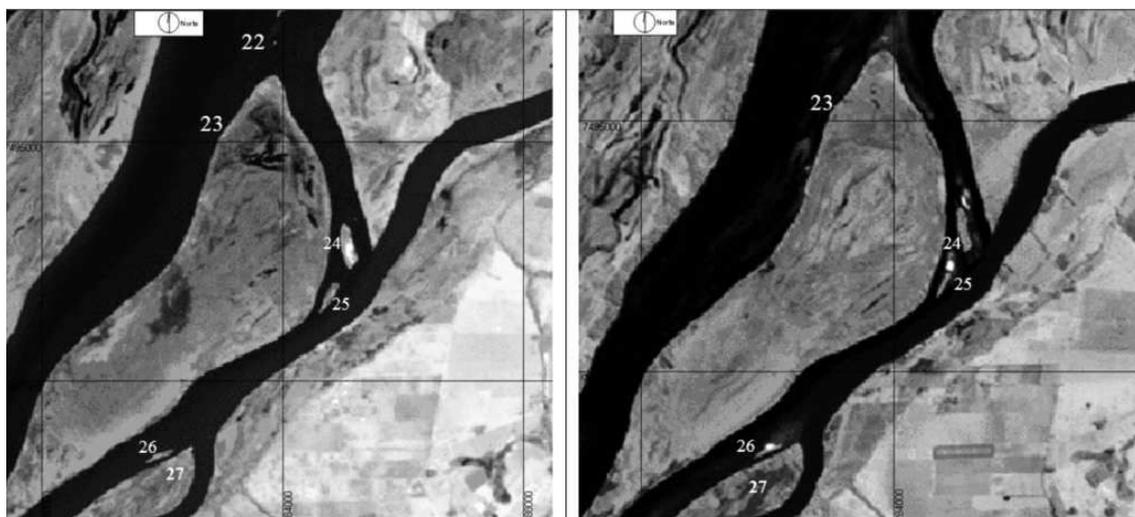
Figura 9. Análise das ilhas na porção final do Rio Paraná no Estado de São Paulo.

A figura 9 apresenta a porção final do Rio Paraná no Estado de São Paulo.

o processo de assoreamento presente ao redor da ilha maior (número 23), denominada regionalmente de “óleo cru”. Além disso, deve-se destacar que a ilha 24 tinha uma área de 16,31 ha em 1984 e atualmente foi reduzida para 13,31 ha. Importante salientar que em sua montante pode-se observar a total ausência de materiais acumulados na imagem de 1984. No entanto, em 2001 já podia-se identificar grande área assoreada. Este aspecto também é visível nas ilhas 25 e 26.

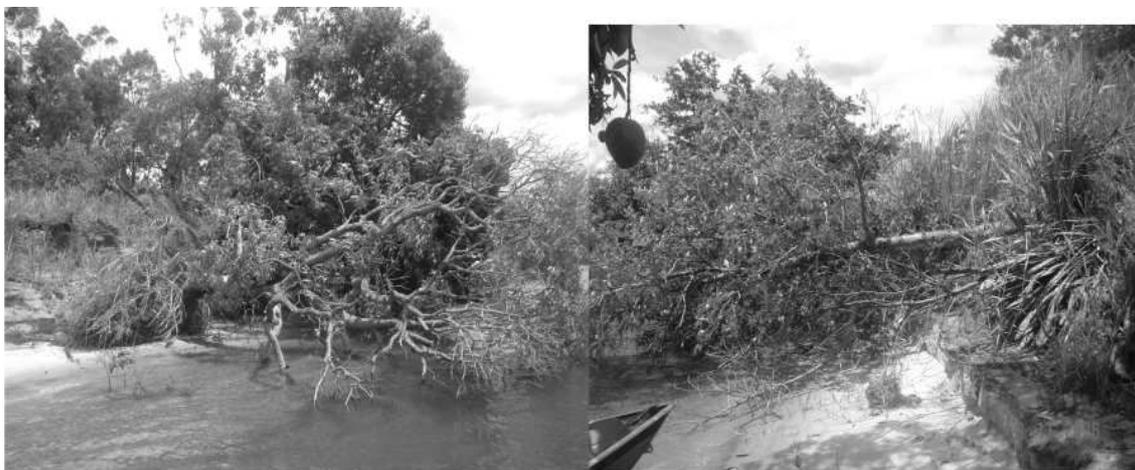
Figura 10. Mangueira adulta à esquerda e jaqueira também adulta à direita, ambas derrubadas pela força da água do Rio Paraná em suas constantes oscilações.
