Technical Note

Estudo de alternativas para melhoria da segurança na colheita de laranja

Study of alternatives to improving the safety in organge harvest

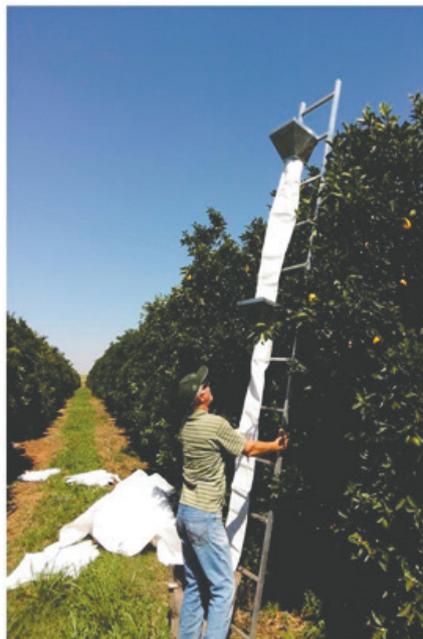
Figura 1. Escada com bacia e duto de lona.

As escadas e o pano com abas podem ser vistos nas Figuras de 1 a 4. A escada convencional (Figura 5) tomada como referência era construída em metalon.

Após as primeiras tentativas de colheita utilizando os dois modelos de escadas com dutos os colhedores apresentaram dificuldade de mantê-las na vertical, pelo fato de serem longas e possuírem um peso (bacia) na ponta, o que inviabilizou a sua adoção. Assim, em função destes resultados preliminares, optou-se por avaliar apenas o modelo de escada de alumínio com longarinas paralelas, mão francesa na base e derriça sobre o pano (denominado sistema alternativo) em comparação ao sistema convencional (escada de metalon sem mão francesa).

As escadas com bacia e duto, pelo fato de serem longas e possuírem um peso (bacia) na ponta, dificultaram o manuseio, não tendo boa aceitação pelos colhedores.

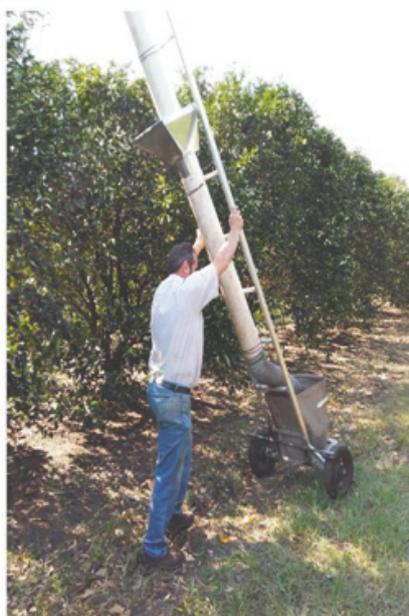
Figura 2. Escada com bacia, duto de PVC e rodas

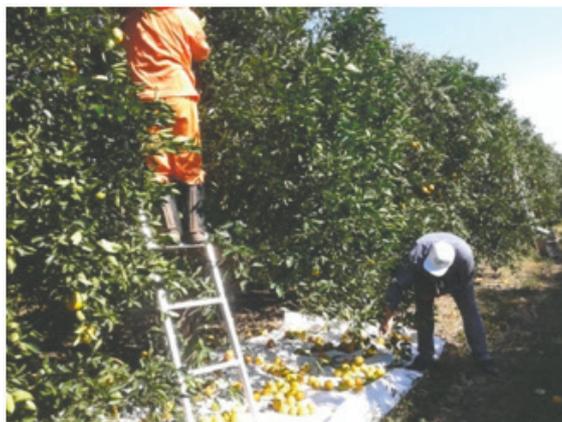
Figura 3. Escada de alumínio apoiada sobre o pano com abas

Em reuniões (tipo “*brainstorming*”) com pessoas do setor produtivo foram levantadas idéias e propostas alternativas ao sistema utilizado na propriedade, optando-se por três sistemas de colheita com diferentes modelos de escada e um modelo de sacola. Um dos fatores que norteou o trabalho foi tentar retirar a sacola do ombro do colhedor. Uma vez sem a sacola, o trabalhador teria uma condição mais segura e confortável, o que poderia aumentar sua produtividade. Os modelos de escadas foram: 1° - escada de alumínio com bacia e duto de lona e sacola fixa na base da escada, 2° - escada de alumínio com bacia, duto de PVC, rodas e sacola fixa na base da escada, 3° - escada de alumínio e sacola alternativa, denominada “*pano de colheita com abas*” apoiada no solo debaixo da copa da árvore. Nesse sistema os frutos derriçados, são jogados sobre o pano. Todas

as escadas foram construídas com 12 degraus, tendo mão francesa na base. O pano foi confeccionado em ráfia com dimensões de 2,5 m X 4 m e aba de 20 cm.

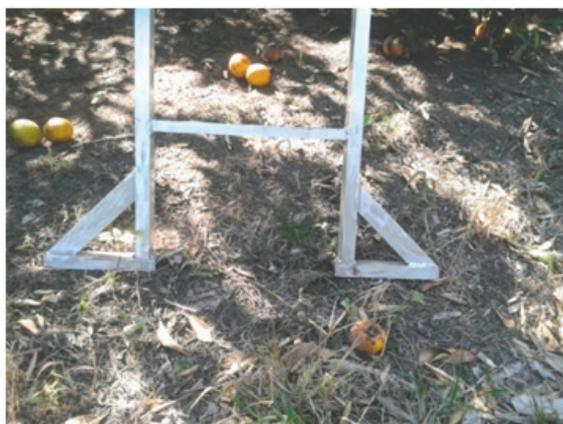
Figura 4. Detalhe da escada de alumínio com sapatas estabilizadoras tipo mão francesa.

Das alternativas estudadas, apenas o uso de escadas de alumínio com sapatas estabilizadoras na base teve boa aceitação e tem potencial para adoção.

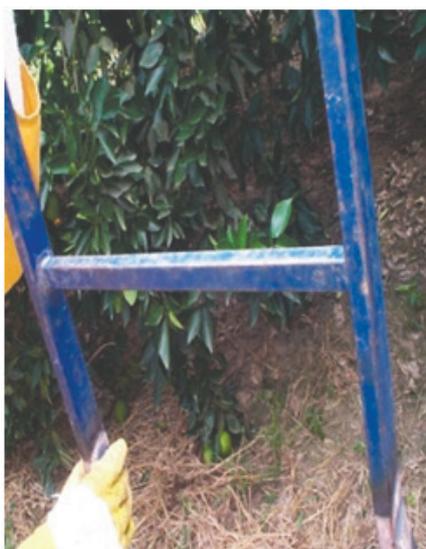
Figura 5. Escada convencional utilizada na propriedade

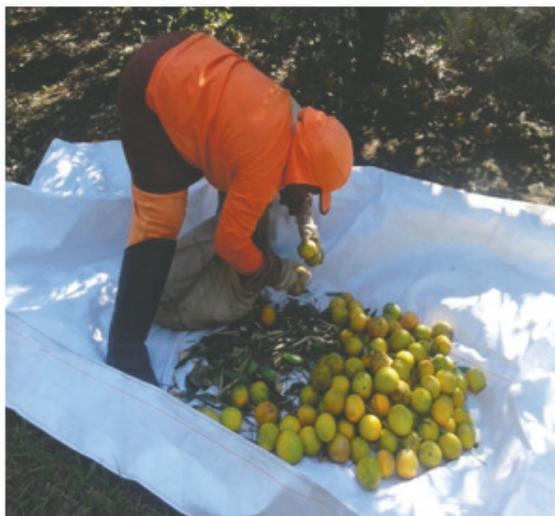
Figura 6. Postura do colhedor recolhendo as frutas para a sacola

apoiassem a sacola no degrau e a carregassem até a metade, evitando a carga máxima quando estivessem no alto. Estas práticas melhoraram significativamente o desempenho individual do colhedor no sistema convencional tornando-o mais eficiente quando comparado ao sistema alternativo. No recolhimento das frutas do pano para a sacola, entretanto, o tempo gasto fez com que a produção do colhedor fosse reduzida além de apresentar problemas relacionados à postura do colhedor (Figura 6).

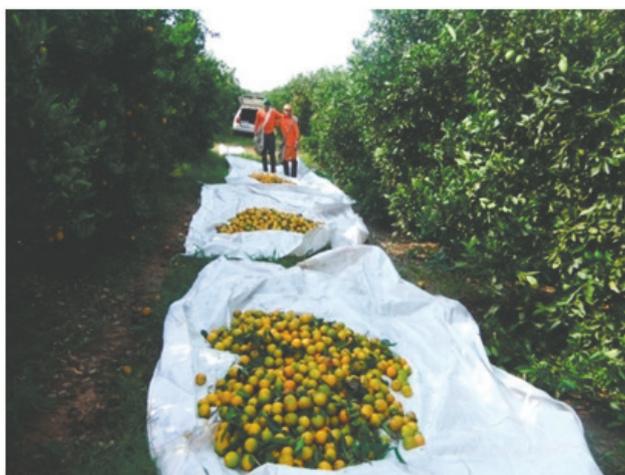
Figura 7. Laranjas amontoadas sobre o pano com abas

O que poderia favorecer o sistema com pano é a possibilidade de se mecanizar a última operação de carregamento, uma vez que as laranjas, ao final da colheita, se encontram amontoadas sobre o pano como mostra a Figura 7.
